RAZISKOVALNA NALOGA

**TERMOVIZIJA PASIVNE HIŠE NA MIC VELENJE**

Objekt: PASIVNA HIŠA MIC Velenje  
Koroška cesta 62 b  
3320 Velenje

Čas izvajanja meritve: četrtek, 19. 1. 2012 od 13.10 do 13.40

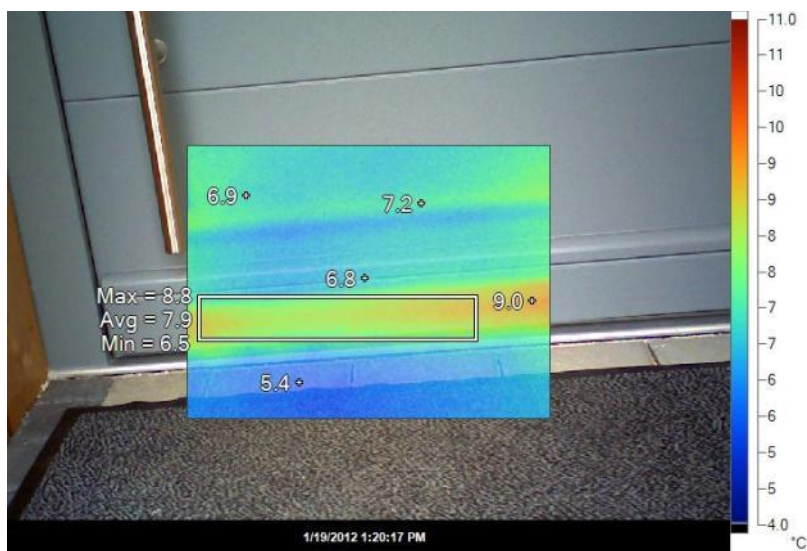
Slika 5: Situacija pri vhodnih vratih

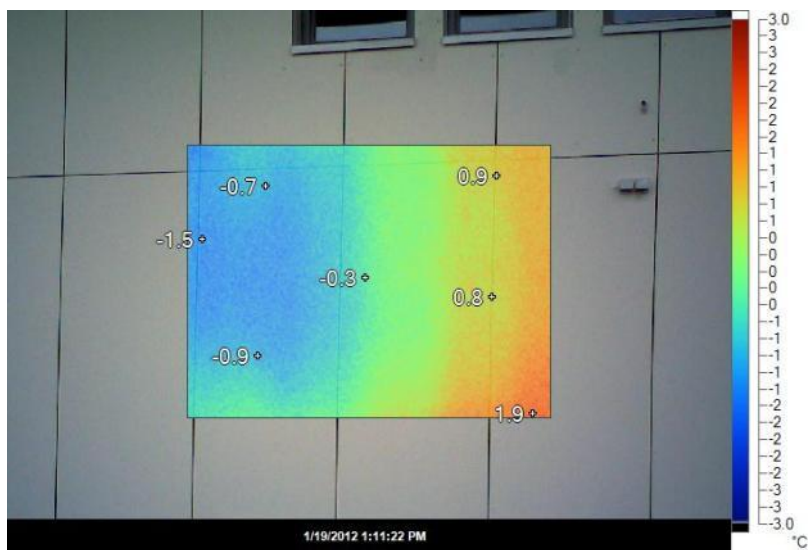
Slika 6: Razporeditev temperatur na oblogi sev. fasade

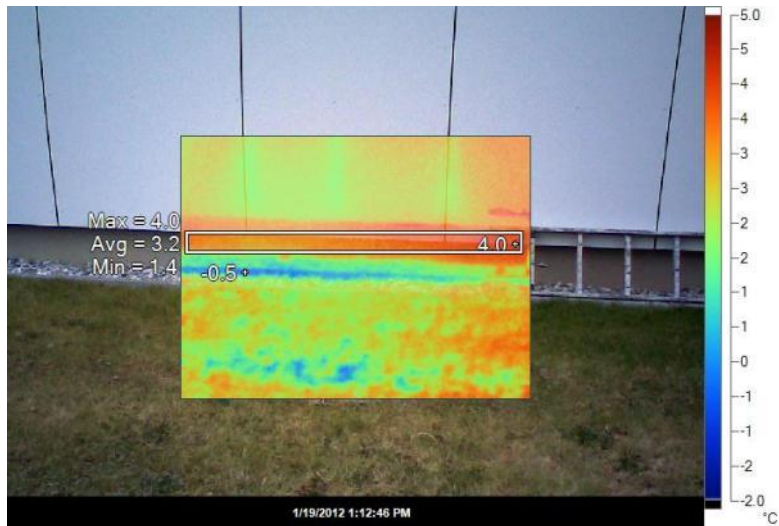
Slika 7: Razmere pri dotiku s tlemi

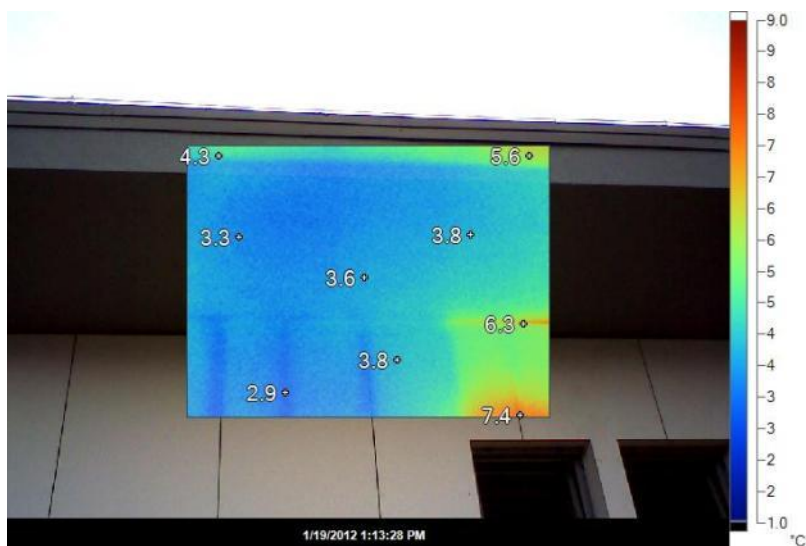
Slika 8: Porazdelitev temperatur na ostrešju

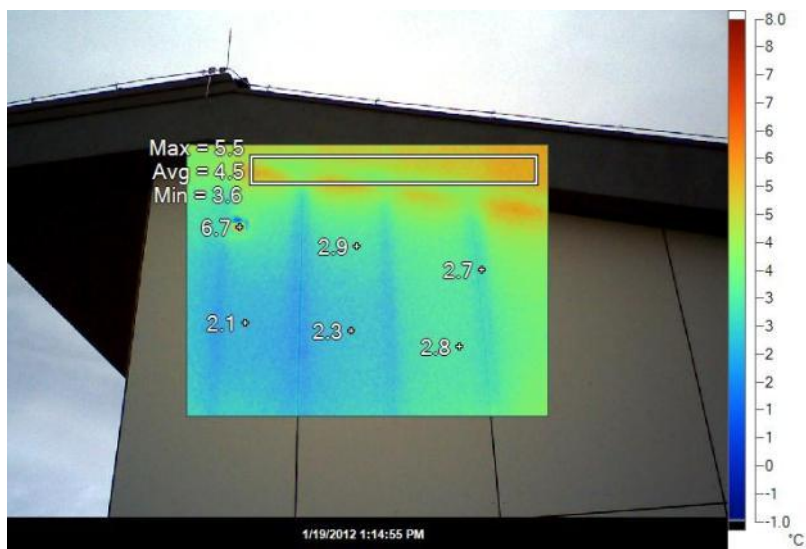
Slika 9: Kopičenje toplotne energije pri strehi

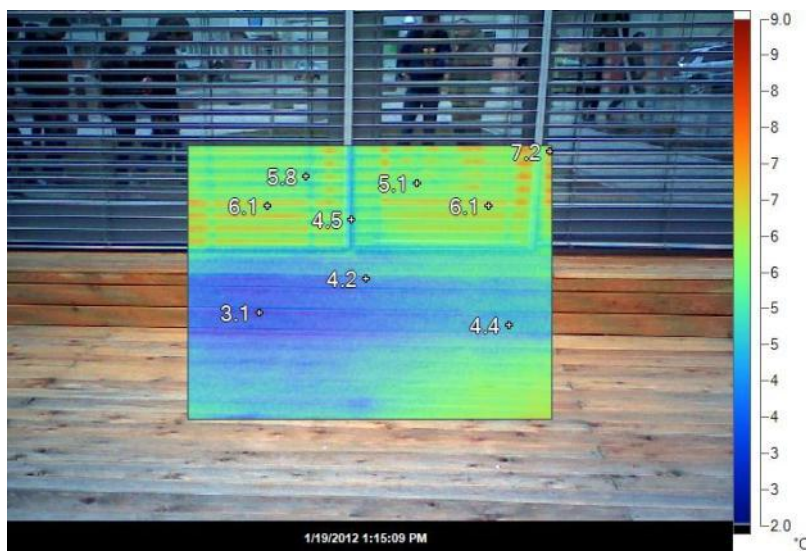
Slika 10: Primerjava okna z lesenim delom fasade

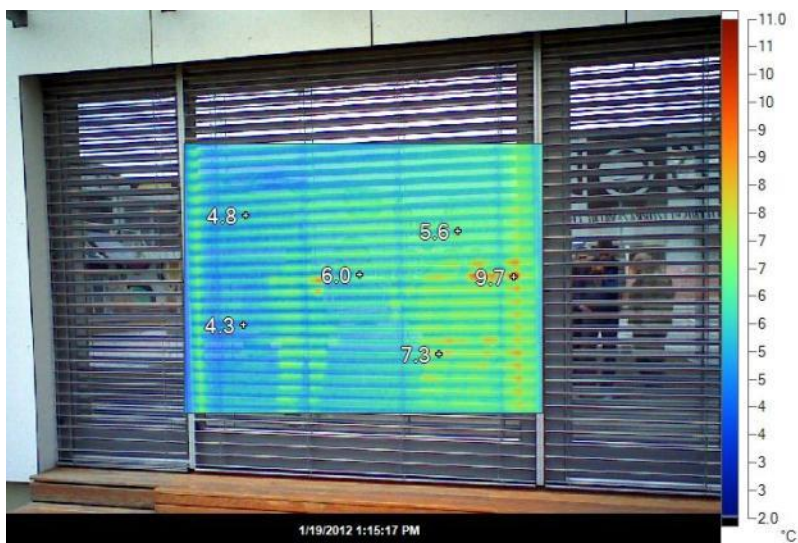
Slika 11: Temperaturna razporeditev na zastrtem oknu

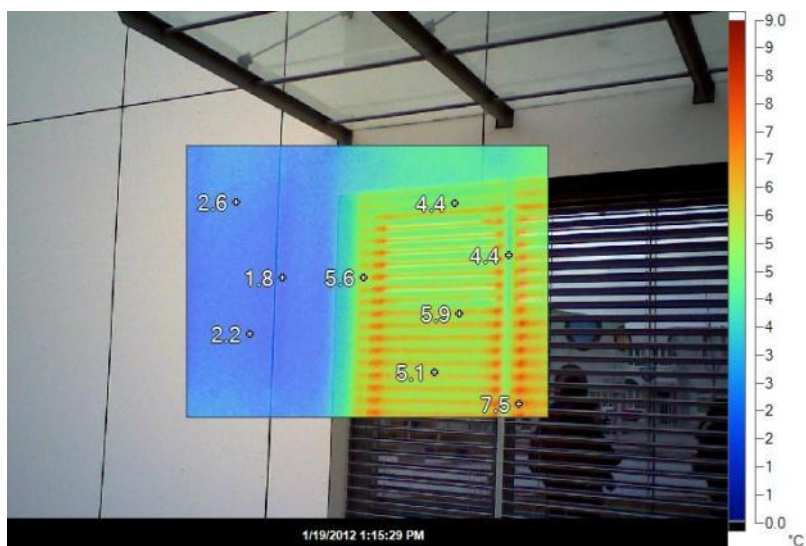
Slika 12: Primerjava med oknom in fasado

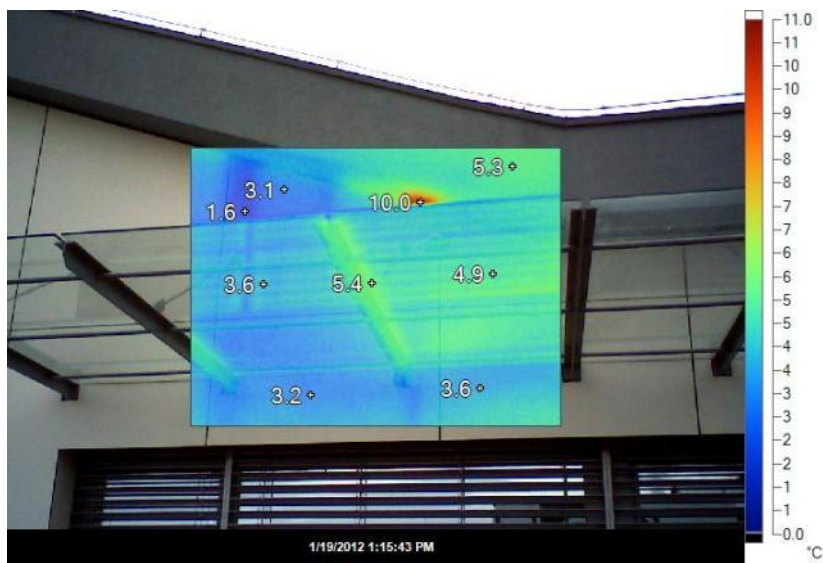
Temperature 10 °C na zračniku niso visoke, ker uporabljamo sistem rekuperacije, ki zraku, ki gre skozi zračnik, odvzamemo toploto in jo uporabljamo pozneje za gretje hiše.

Slika 13: Ekstrem: temperatura pri zračniku

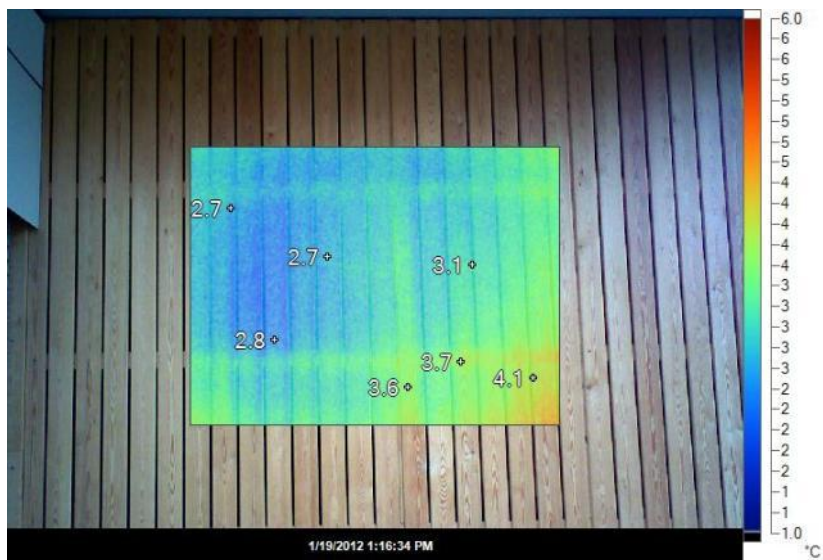
Slika 14: Prikaz temperaturne porazdelitve na lesenem delu fasade

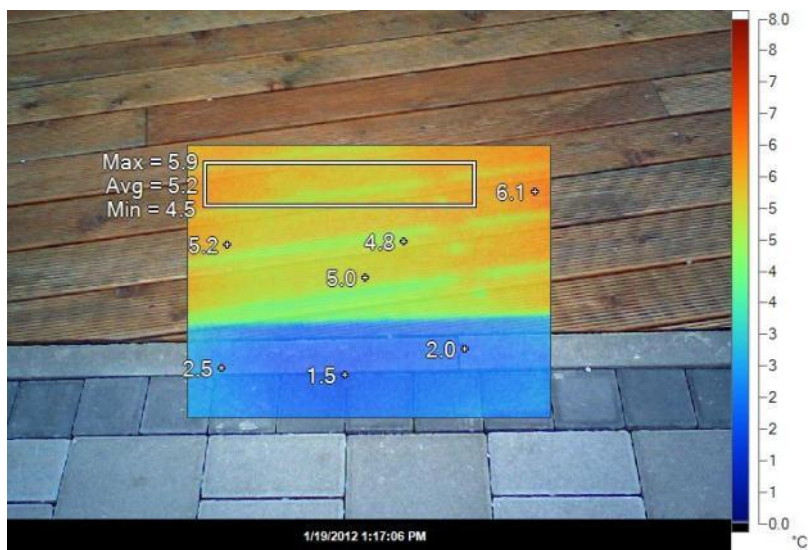
Slika 15: Les pri dotiku s tlakovci

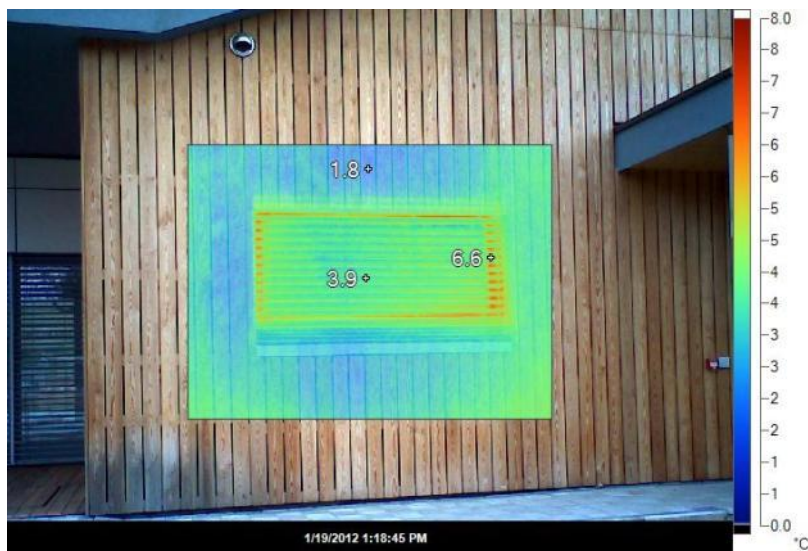
Slika 16: Primerjava: steklo, okvir, les

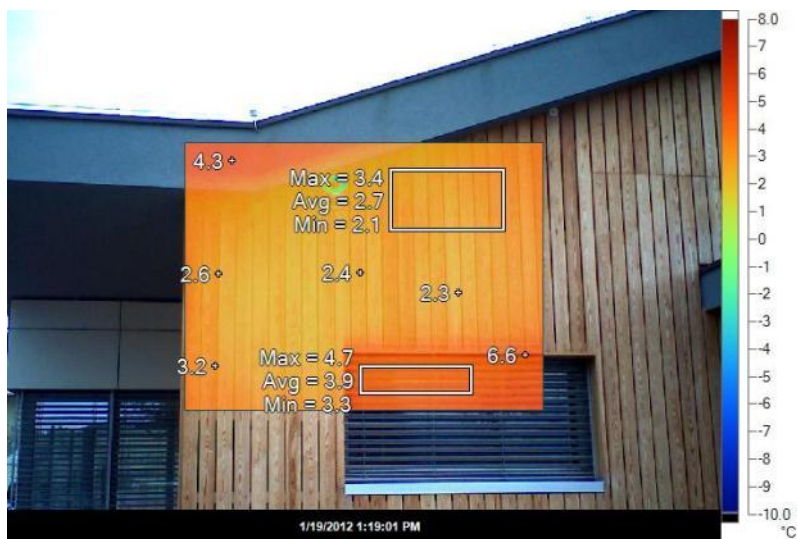
Slika 17: Razporeditve temperatur na vzhodnem delu fasade

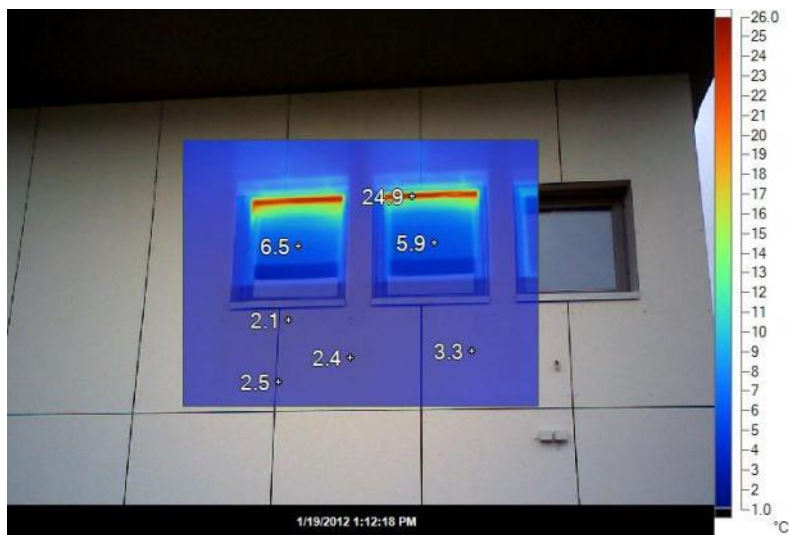
Zgornji ekstrem temperature na ovoju je na odprtem oknu. Vzrok je v prisilnem prezračevanju hiše, ki je zgrajena pred enim letom, torej se gradbeni material še suši in hišo zračimo.

Slika 18: Situacija pri prisilnem zračenju

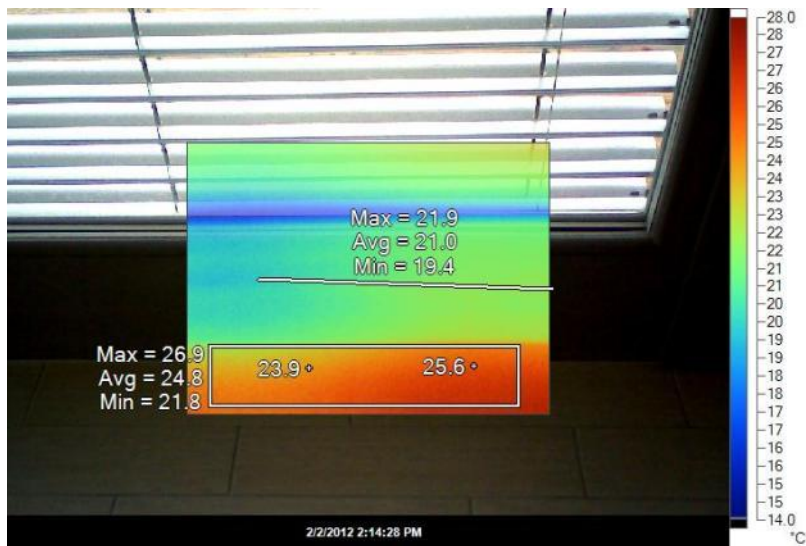
Slika 19: Talno ogrevanje pri dotiku s steno

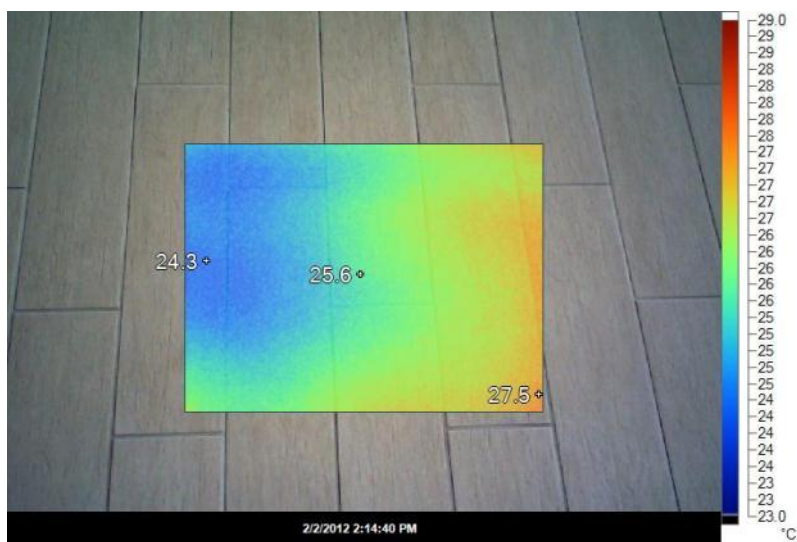
Slika 20: Razpon temperatur pri talnem ogrevanju

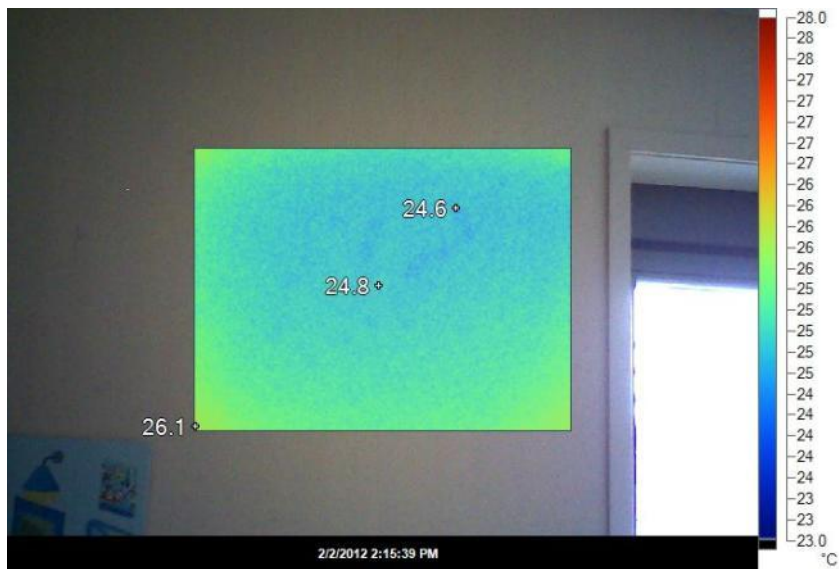
Slika 21: Temperature na steni

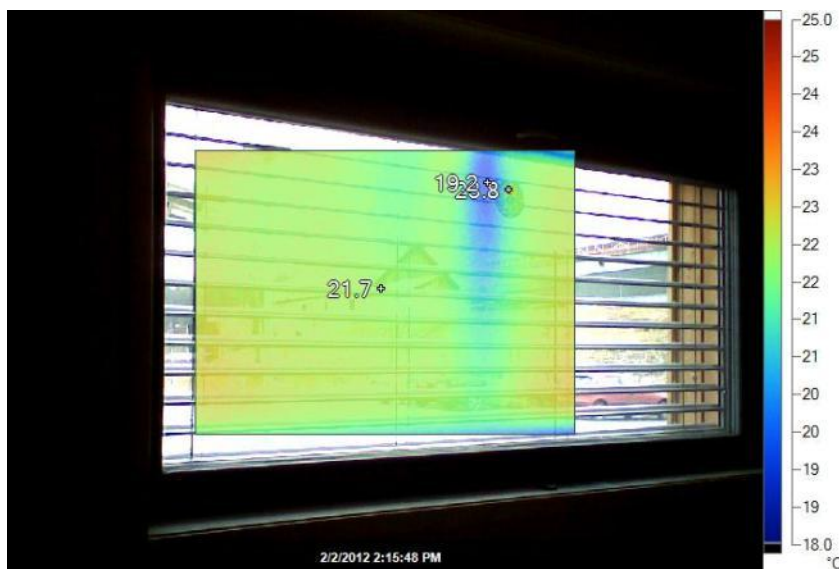
Slika 22: Temperature na steklu manjše kot drugje

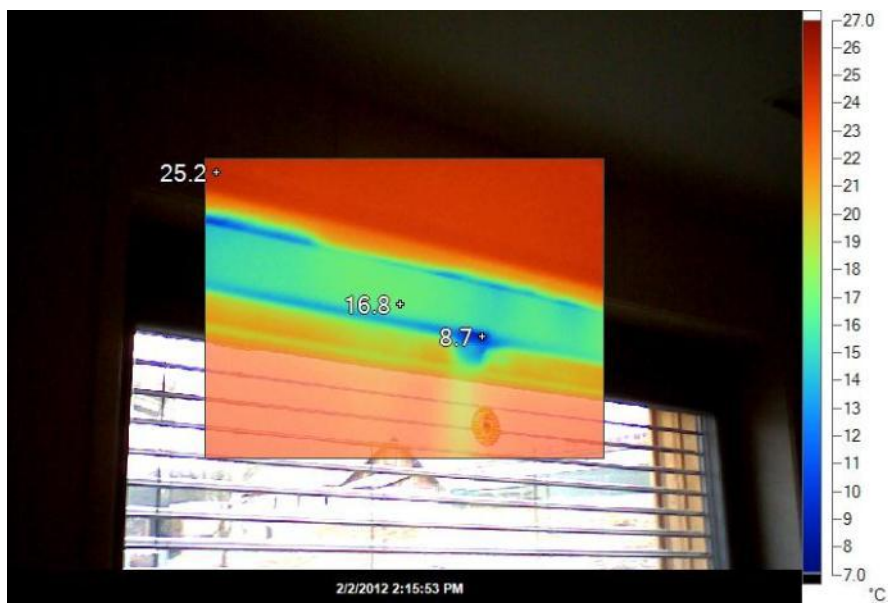
Slika 23: Primerjava: strop, okno, prehod

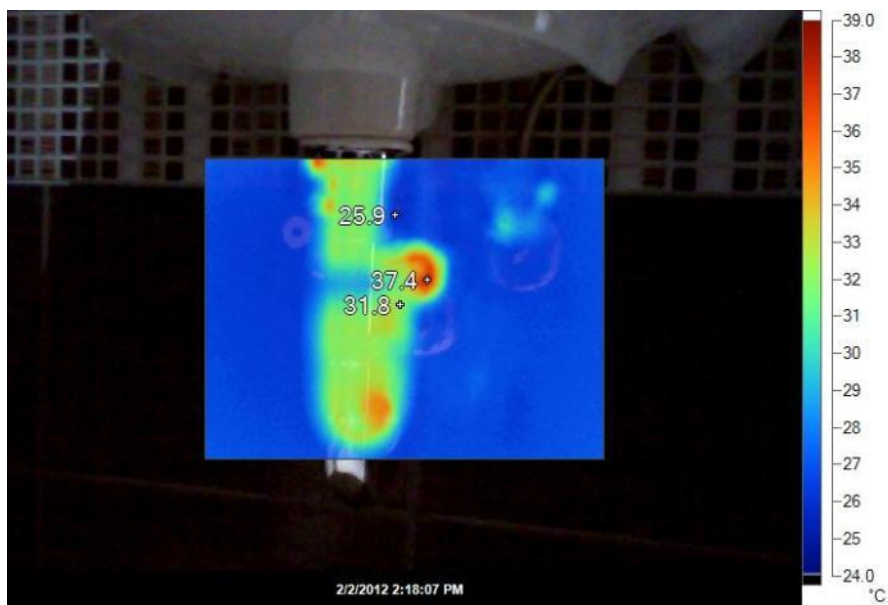
Slika 24: Opazovanje tople vode pri umivalniku

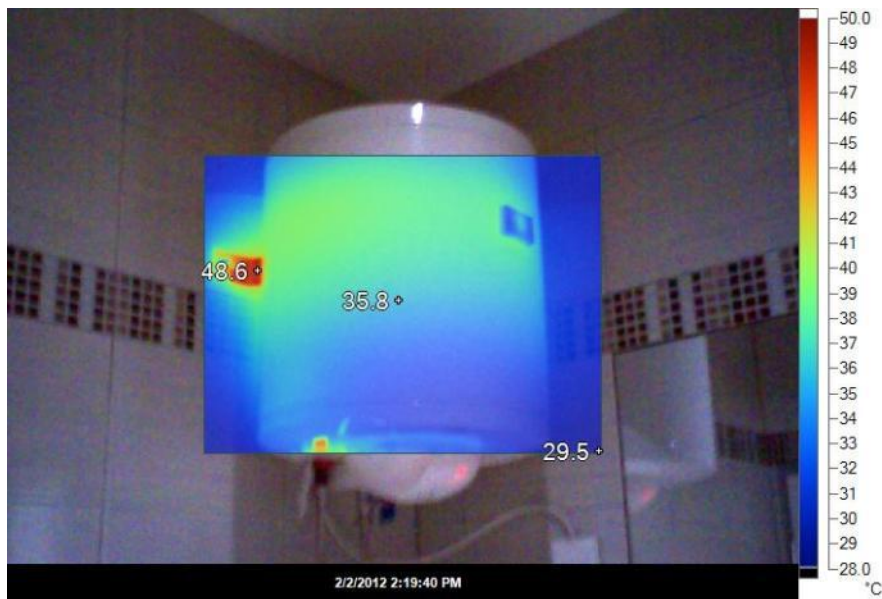
Slika 25: Ekstrem notranje temperature na grelniku vode

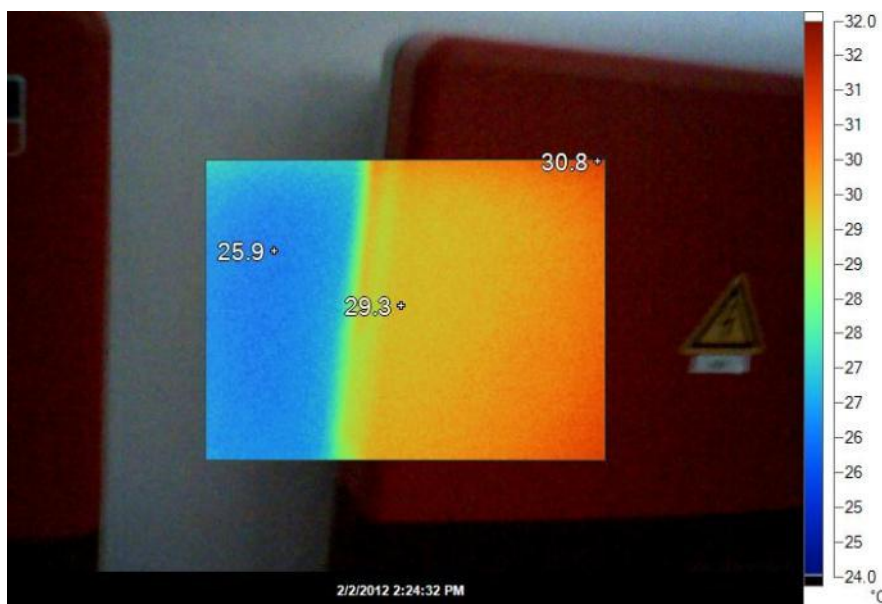
Slika 26: Temperaturne razmere pri razsmerniku
