OSNOVNA ŠOLA GORICA  
Goriška cesta 48, 3320 Velenje

RAZISKOVALNA NALOGA

**SANACIJSKI UKREPI NA OBMOČJU SPODNJEGA TOKA VELUNJE**

Velenje, 2021

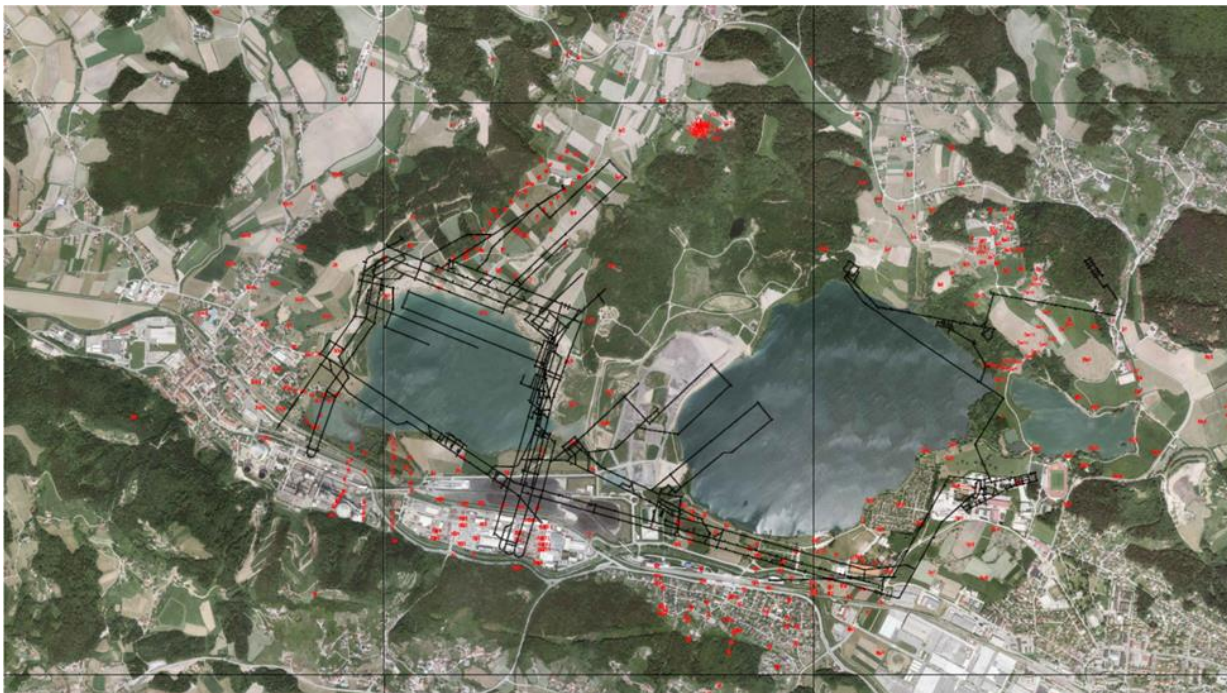
Slika 2: Zemljevid pridelovalnega prostora Premogovnika Velenj (Vir: Razširjen geodetski monitoring Premogovnika Velenje)

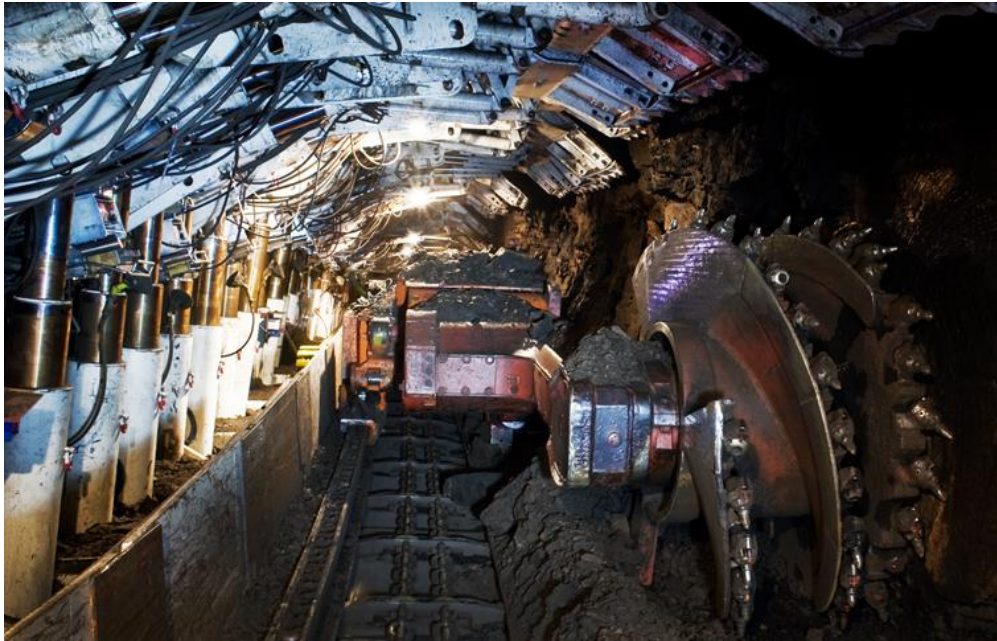
Slika 3: Odkopavanje premoga (Vir: Premogovnik Velenje, A. Lamot)

Premogovnik Velenje je pri izkopavanju premoga prvi začel uporabljati širokočelno metodo. Ta se je zaradi specifičnosti in visoke produktivnosti razširila po svetu, znana kot Velenjska odkopna metoda. Ta se še izboljšuje, predvsem pri povečanju proizvodnje iz enega odkopa, izkoristki sloja, varnost zaposlenih, humanizacije dela in ekonomičnosti. V zadnjem desetletju so uvedli poseben postopek kontroliranega pridobivanja premoga iz nadkopnega dela odkopa. Do tega so prišli s »točenjem« premoga prek stropnikov v transporter. Ta postopek omogoča visoko zmogljivost odkopavanja na visoki stopnji varnosti in veliki ekonomičnosti.

Temeljni pristop pri odkopavanju s to metodo je povečanje območja pridobivanja premoga. Odkop je razdeljen po višini na podkopni in nadkopni del. Podkopni del je na višini od 3 do 4 metre in je zavarovan s hidravličnim podporjem, ki omogoča pridobivanje premoga z odkopnimi stroji. Nadkopni del je na višini od 7 do 17 metrov. Ta del je izpostavljen dinamičnim jamskim pritiskom, ki porušijo plast premoga. Tega potem rudarji spuščajo v odkopni transporter in ga sproti odvažajo (Odkopna metoda, Zapisnik 2. izredne...2019).

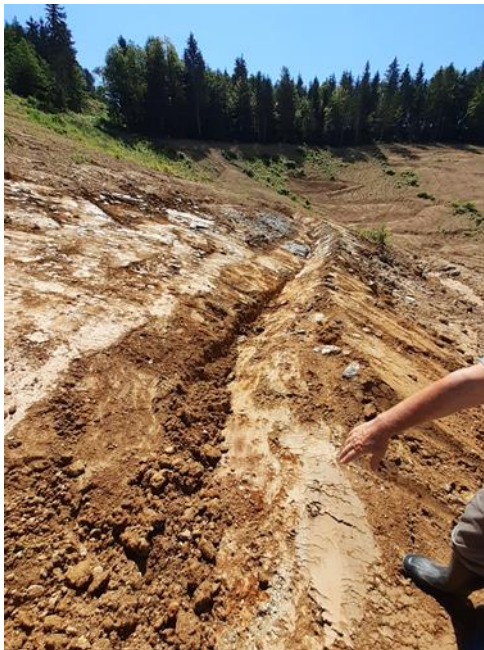
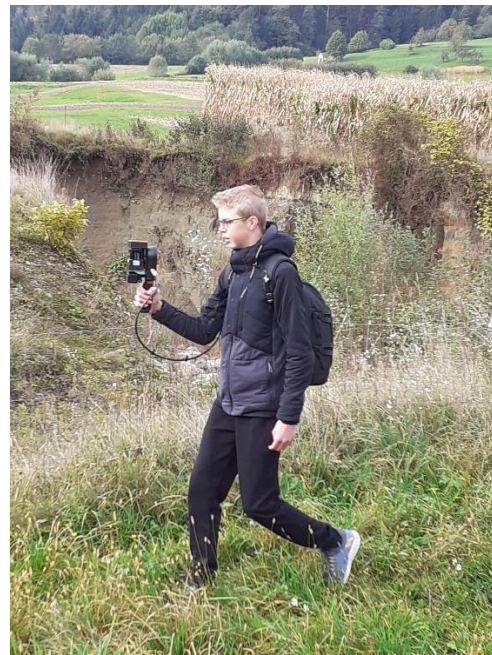
Slika 7: Proti erozijski jarek (levo) in meritve s 3D skenerjem (desno) (Foto: I. Preložnik)

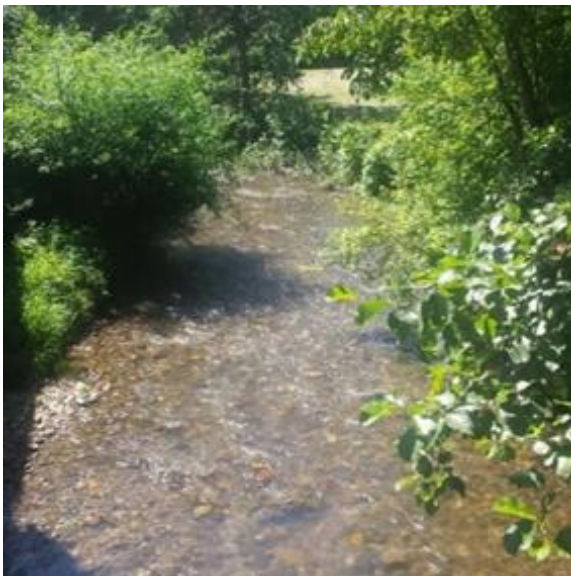
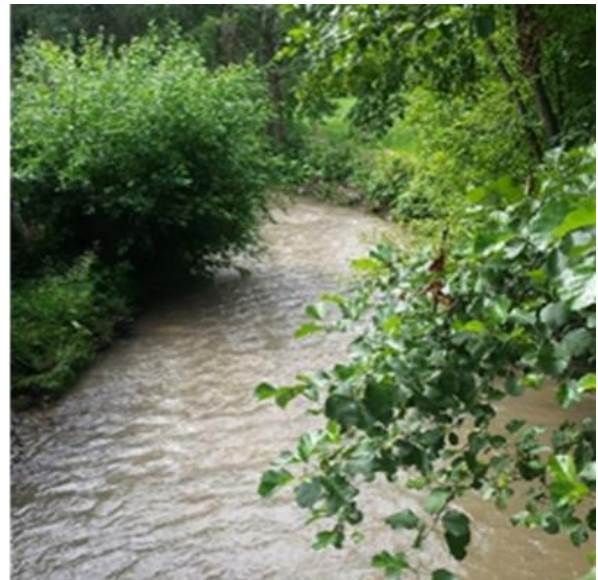
Slika 9: Tok Velunje pred padavinami (6.7.2020, levo) in po padavinah (23.7.2020, desno) (Foto: I. Preložnik)

Posnetek fotografij je nastal na mostu, ki je zadnji nad spodnjim tokom Velunje, kjer se začne sanacijsko območje. Opazimo lahko, da je po obilnem deževju (desna slika) potočna struga bolj zapolnjena z vodo in tudi pretok je hitrejši kot v obdobju pred padavinami (leva slika).

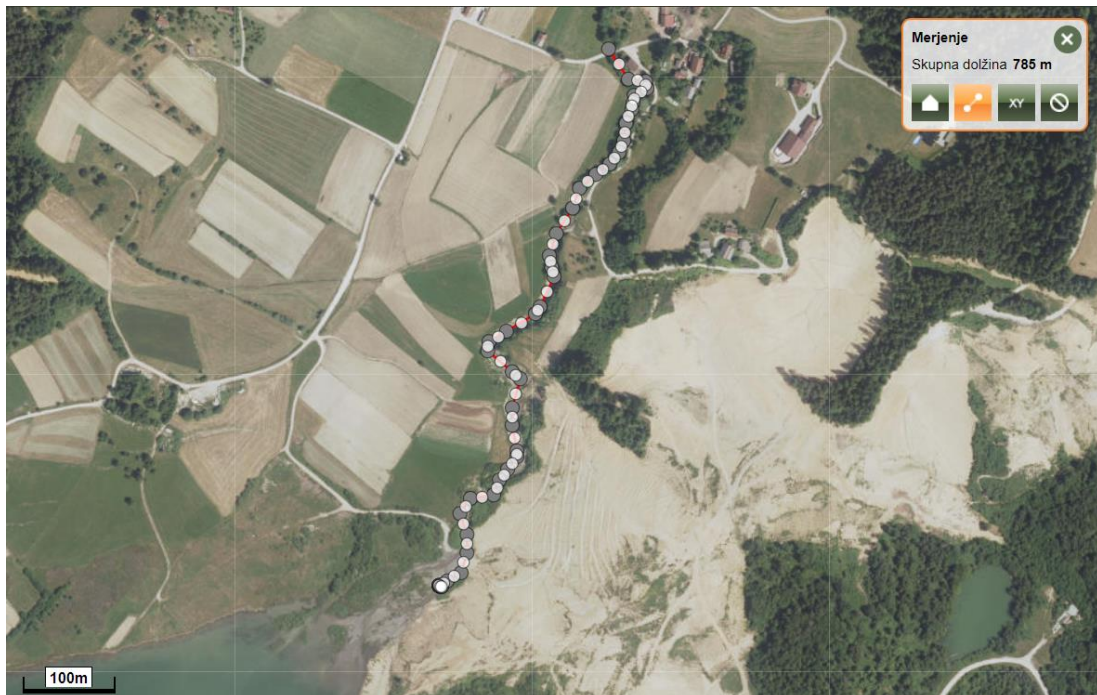
Slika 10: Spodnji tok potoka Velunja (785 m), kjer potekajo sanacijski ukrepi (Vir: Atlas okolja <http://gis.arso.gov.si/atlasokolja>)

Na zemljevidu v Atlasu okolja, smo izmerili dolžino Velunje od mostu do izliva v Družmirsko jezero. Skupna dolžina je 785 m. Na tem odseku potočne struge so umetno zgradili pet vodnih pregrad, katerih namen je upočasnitev pretoka.

Potočna struga se je v zadnjih osmih letih opazno spremenila, poglobila (kanjon Velunje) in z nastankom Gabrškega jezera skrajšala svojo dolžino. Zato so strokovnjaki, ki so opazovali spreminjanje površja, morali ukrepati. Postavili, zgradili so vodne pregrade in umetno naredili kaskade (manjše stopničaste slapove). Kot material za gradnjo so uporabili večje oblike kamenja in šestnajst metrske borove hlode. S tem so spremenili, umirili tok potoka in zmanjšali vodno erozijo. Sanacijski postopki potekajo samo na razdalji med mostom in približno 200 m spodnjega toka Velunje. V obdobju desetih let napovedujejo ugrezanje pod gladino jezera.

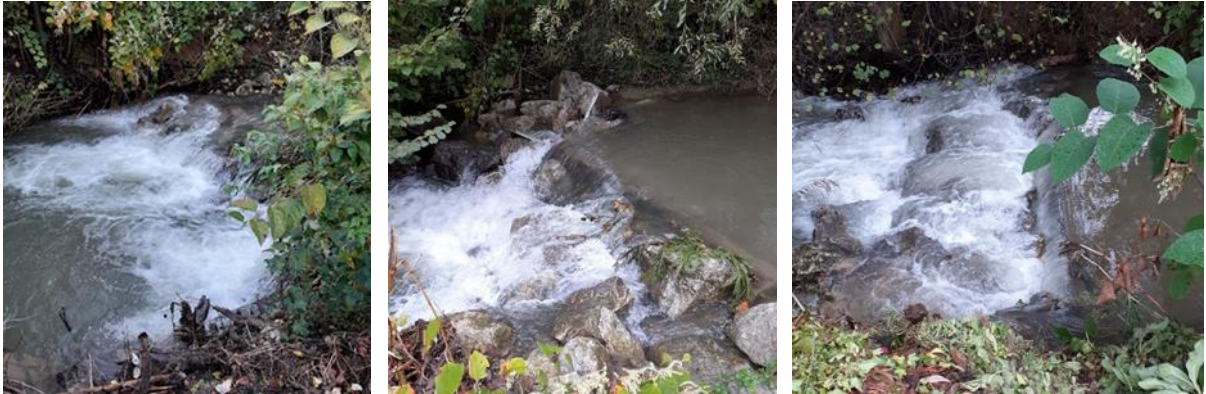
Ustavili smo se pri prvi, najprej narejeni kaskadi, si jo ogledali in fotografirali. Zgrajena je iz kamenja. Ugotovili smo, da dobro opravlja svoj namen, ker se hitrost vodnega pretoka v potočni strugi umiri. Druga kaskada je nekoliko višja od prve in tudi iz kamenja. Horizontalno v potočno strugo so umetno postavili pregrado iz kamenja, da se upočasni pretok. Tretja kaskada

je še nekoliko višja in tudi kamnita. Pred njo se tok potoka umiri in čez kamenje voda teče, skaklja nekoliko hitreje, kot brzica.

Slika 11: Prva kaskada (levo), druga kaskada (v sredini) in tretja kaskada (desno) (Foto: I. Preložnik)

Na terenu smo ugotovili, da so bili v začetnem delu spodnjega toka Velunje narejeni sanacijski ukrepi. Pod strokovnim vodstvom in z gradbenimi stroji so namensko postavili pet kaskad. To so vodne pregrade, ki umirjajo hitrost vodnega pretoka. Zgrajene so iz velikih kamnov in borovih hlodov, dolgih 16 m. Prva kaskada je najnižja, druga je nekoliko višja. Pred tretjo je voda precej umirjena, nato teče čez kamenje nekoliko hitreje, zato je brzica izrazitejša. Četrta vodna pregrada je večja. Kamenje je obloženo na robu struge, da preprečuje erozijo prsti. Z levega na desni breg struge so vodoravno nameščeni štirje hlodi. Tekoča voda, ki pada čez, oblikuje majhen slap. Tako kot četrta je zgrajena tudi peta kaskada, le da je vodoravno nanizanih dvanajst hlodov, zato je precej višja. Ob obilnih padavinah večja količina vode šumi, pada čez pregrado v globino. Po peti kaskadi se rečna struga poglobi.

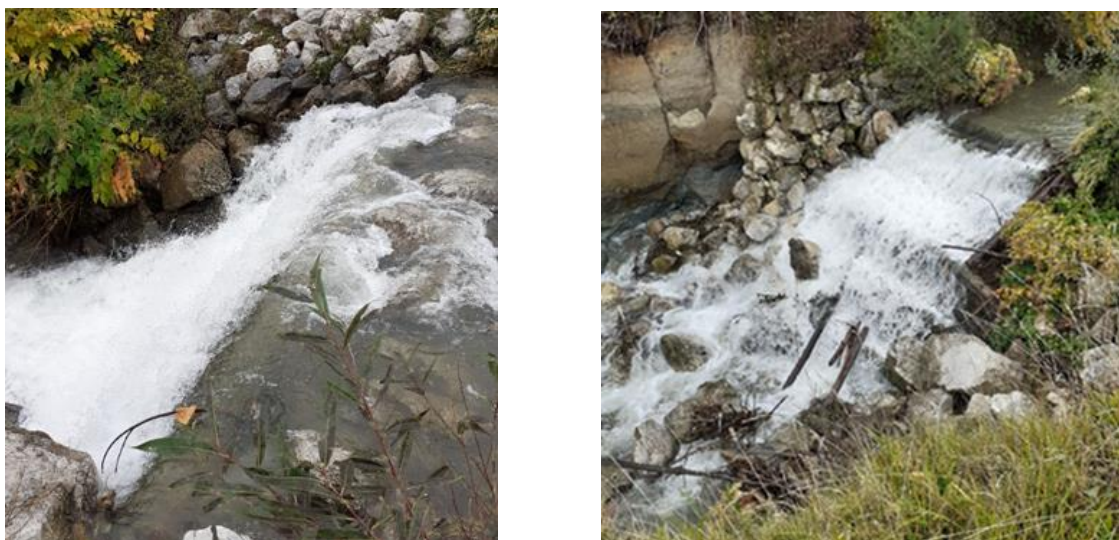
Četrta kaskada je višja, zgrajena iz kamenja in bukovih hlodov. Tudi brežina potočne struge je obložena s kamenjem, da preprečuje procese preoblikovanja struge – erozijo. Vodoravno od levega na desni breg, so nameščeni bukovi hlodi. Peta, zadnja vodna pregrada je zgrajena iz dvanajstih, horizontalno postavljenih bukovih hlodov. Prav tako je s kamenjem utrjen rob struge. Postavljena je tik pred umetno nastalo vdolbino, ugreznino na zemeljski površini, kjer teče potok. Zato varuje poglobljeno potočno strugo, pred dodatnim globinskim delovanjem pretoka Velunje, ker so kamninske plasti vodoravno naložene. Ugotovili smo, da obilnejše padavine bistveno ne vplivajo na dodatno poglobljanje že pogreznjene struge.

Slika 12: Četrta kaskada (levo) in peta kaskada (desno) (Foto: I. Preložnik)

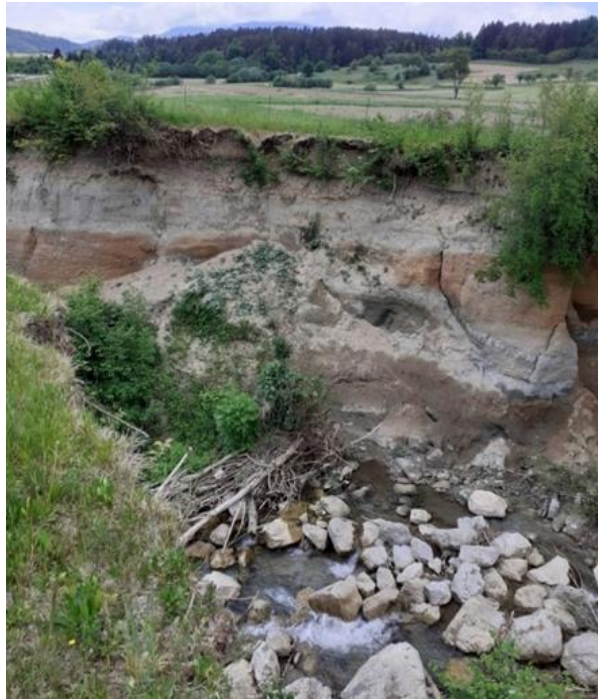
Slika 13: Poglobljena struga za peto kaskado (Foto: U. Raško)

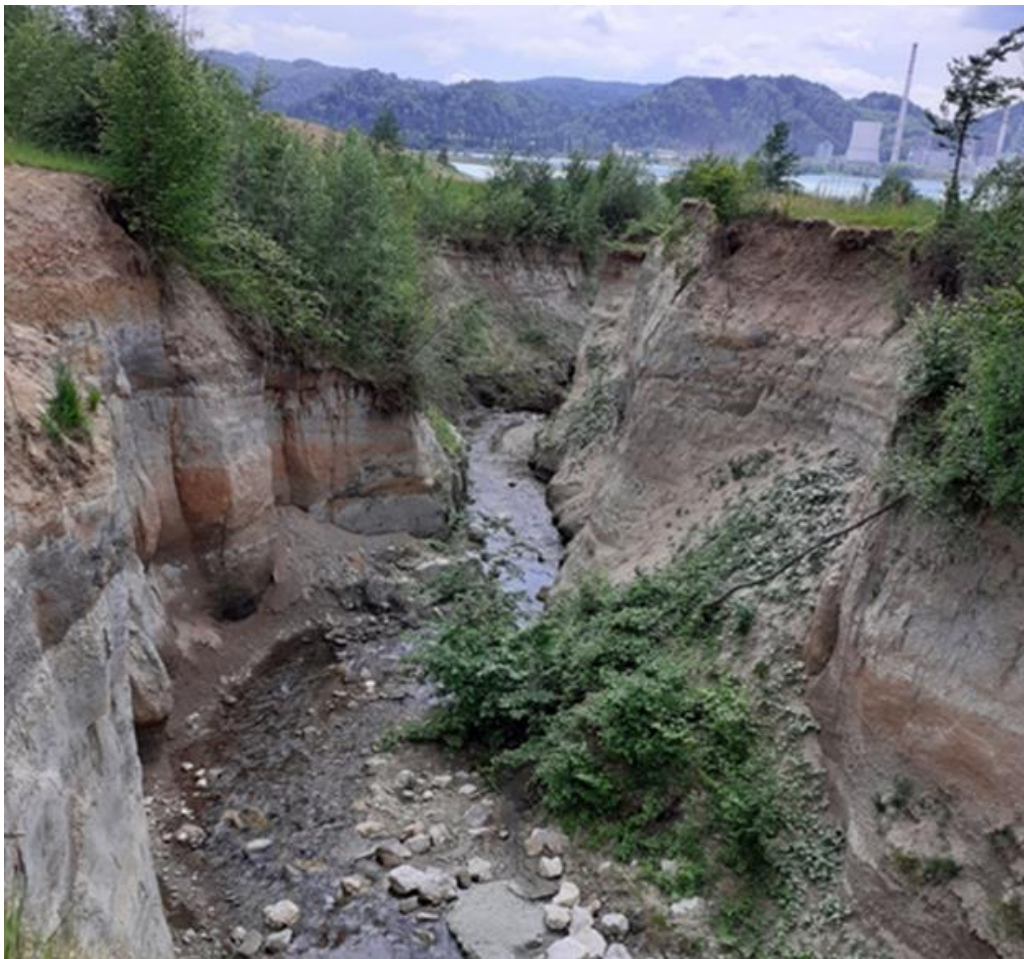
Slika 14: Kanjon Velunje (Foto: B. Mestnik)

Izvedeli smo, da za približno za 3 m. Potočna struga ima sedaj strma, navpična pobočja, zato so jo poimenovali kanjon Velunje. Kljub temu so pred poglobljenim delom strokovnjaki, ki opazujejo spremembe površja, ukrepali in uvedli gradnjo petih kaskad. Te vodne pregrade naj bi umirile hitrost pretoka vode. Kanjon se še spreminja, vendar vzrok za to ni deroč potok.

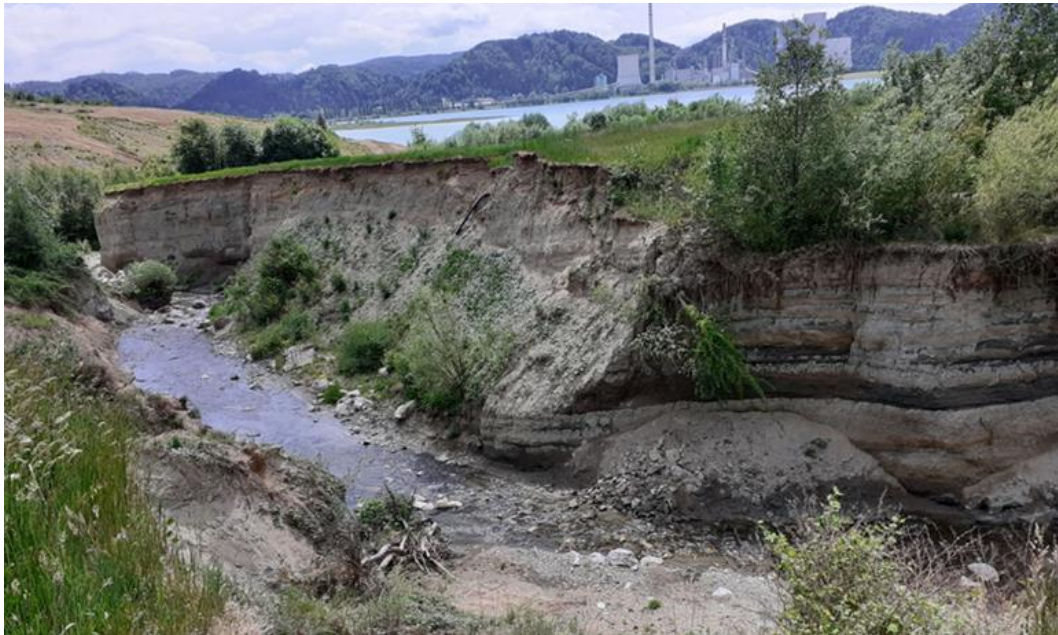
Slika 15: Kanjon Velunje sto metrov pred izlivom potoka v jezero (Foto: B. Mestnik)

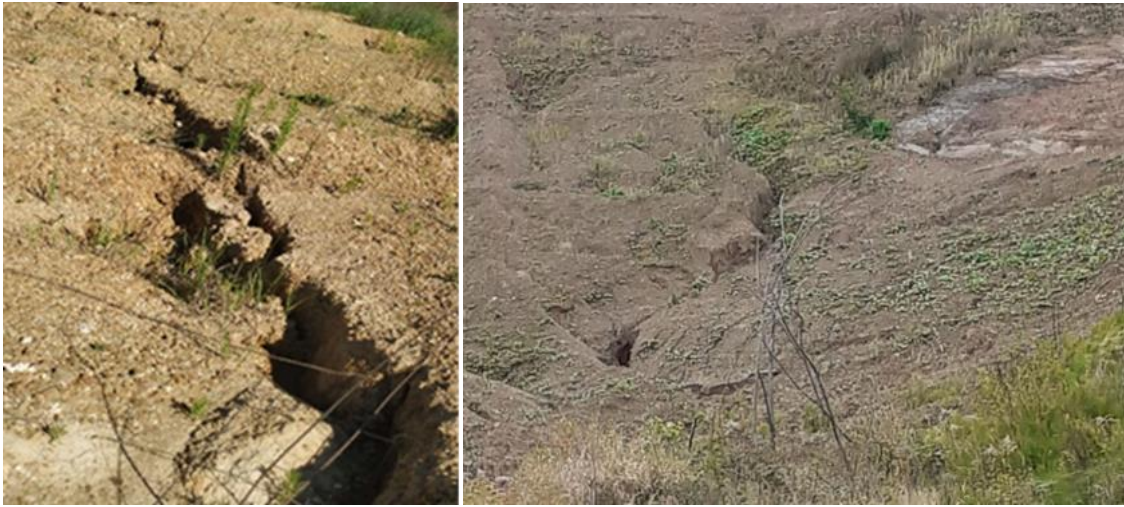
Trenutne sanacije potekajo celo leto, najbolj intenzivno v spomladanskih mesecih (februar, marec, april). Takrat so razpoke najbolj vidne in jih je precej. Po velikosti so manjše in večje, zato različno nevarne za naključne obiskovalce. Strokovnjaki na terenu opazujejo in določijo postopek dela, ki ga opravljajo stroji. Manjše razpoke pustijo, saj jih v večini primerov samodejno zarastejo rastline (trave, nizko grmičevje). Večje pa strojno prekopljejo, poravnajo in posejejo s travo.

Slika 16: Razpoke nastale zaradi ugrezanja površja na Ležnu (Foto: I. Preložnik)

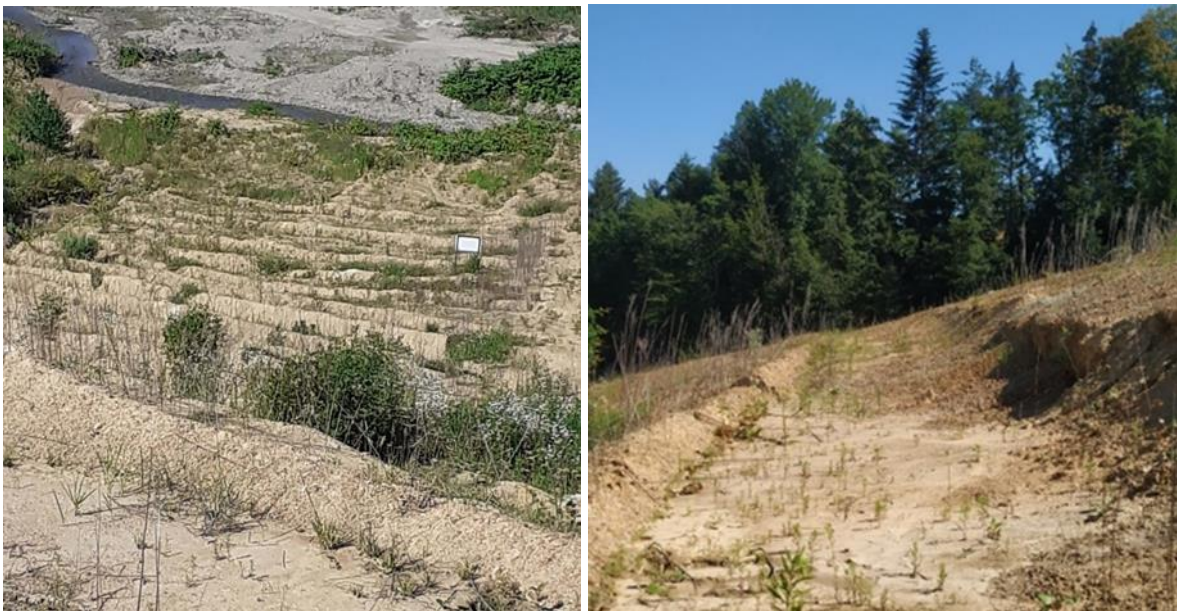
Na osnovi opravljene poti in ogleda zemljišča, smo spoznali načine sanacijskih ukrepov, s tako imenovanimi protierozijskimi terasami in jarki. Postopke dela morajo prilagoditi terenu. Na zahodnem pobočju Ležna so uredili terase, ki so široke dva do tri metre in imajo spodnji rob dvignjen (50 cm), zato da preprečuje padavinski vodi odnašanje prstene odeje po pobočju navzdol – erozijo prsti.

Slika 17: Protierozijske terase (Foto: levo B. Mestnik, desno U. Raško)

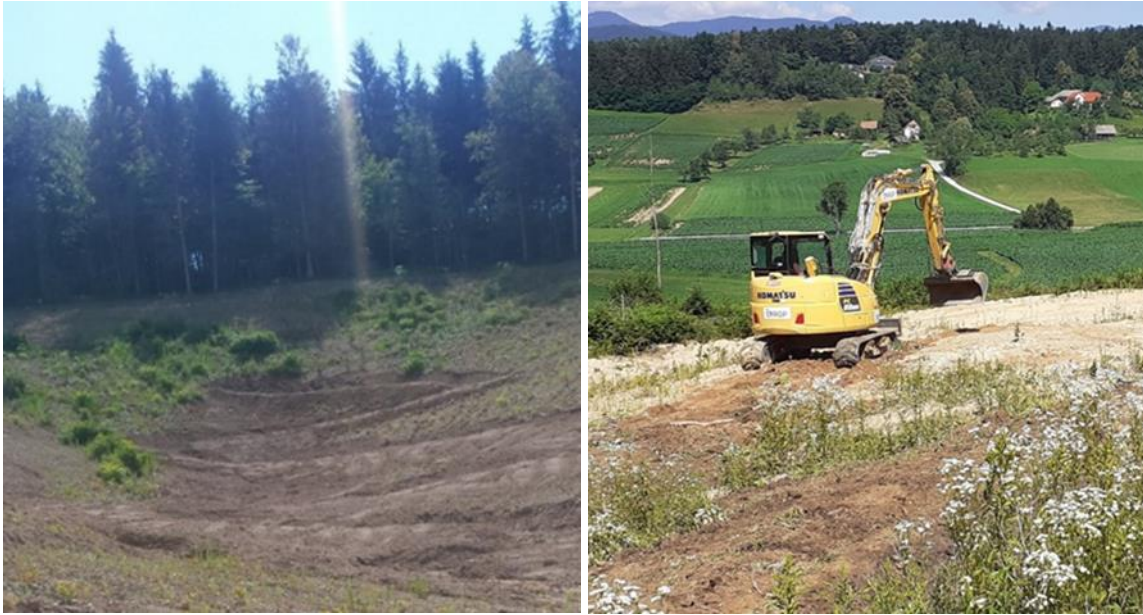
Na drugi, južni lokaciji, kjer je pobočje strmejšše, stroj kopač koplje jarke, imenovane »sistem kača«. To ime je dobil zaradi oblike, ker se jarek vije po bregu cikcak, kot kača. Na vsakem ovinku zavije nekoliko navzgor, da zaradi padavin nastala površinska tekoča voda, umiri svojo hitrost.

Slika 18: Protierozijski jarek – sistem kače (levo), desno: stroj kopač koplje protierozijske jarke  
(Foto: I. Preložnik)

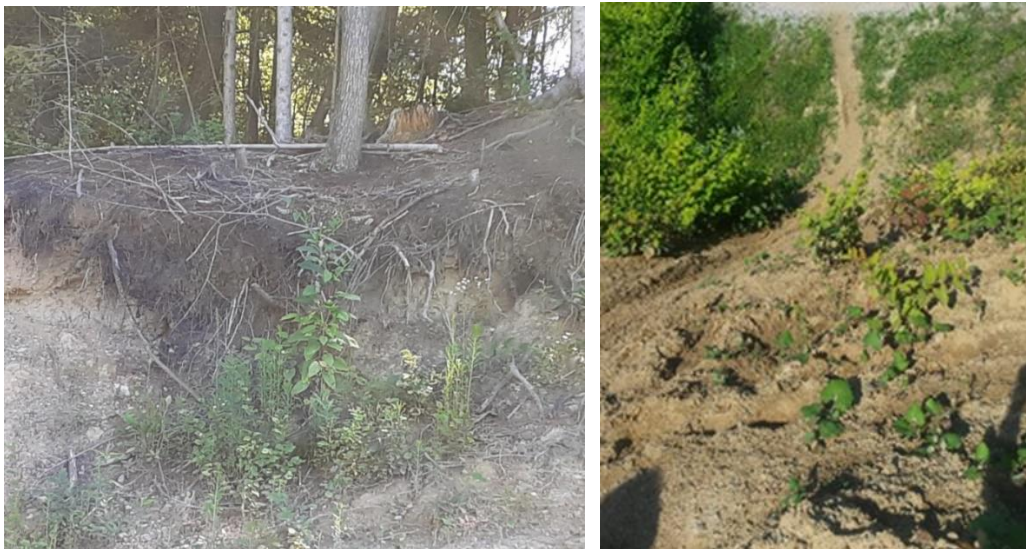
Na severnem območju Ležna, kjer ne bo potekalo izkopavanje lignita, so ohranili gozd, ki ima varovalni pomen. Na nasprotni strani so umetno naredili in utrdili osem metrski nasip, ki ločuje varovalni gozd in vzpetino Ležen. Tudi to je oblika sanacijskega ukrepa.

Slika 19: Sanacijski ukrepi na območju Ležna: levo - varovalni gozd (Foto: U. Raško) in desno - osem metrov nasuta zemljina (Foto: I. Preložnik)

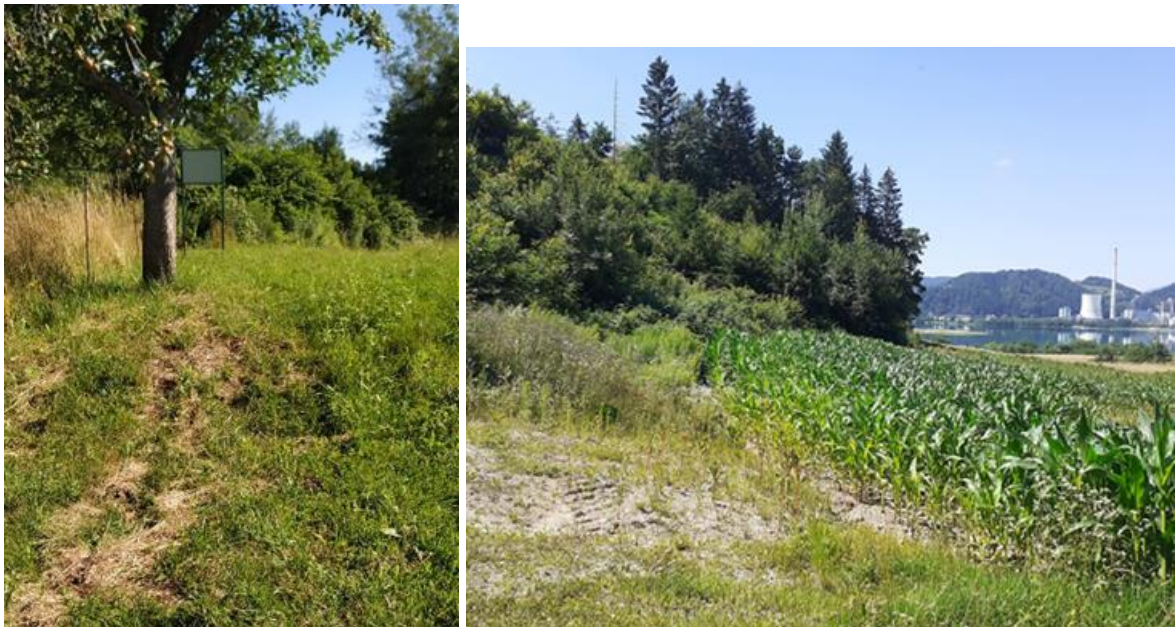
Slika 20: Antropogene reliefne oblike; levo terasa, desno nastanek Gabrškega jezera, leta 2012-2013  
(Foto: I. Preložnik)

Na spodnjih dveh slikah je vidna posledica ugrezjanje površja na zahodnem vznožju vzpetine, kjer je manjša ravnina med Ležnom in potokom Velunja,. Od drevesa do mesta, kjer smo opazovali, je opazna višinska razlika površja. Nekoč je bilo ravno, od leta 2015 je zaradi ugrezjanja nastala najprej razpoka, po sanaciji pa tri metrska umetna terasa. Površje se bo še naprej spreminjalo, nižalo, dokler se ne bo pogreznilo in postalo del Družmirskega jezera. V bližini opisane lokacije se še vedno ohranja zemljišče za gojenje kulturnih rastlin – njiva koruze. Kljub občasno nastalim razpokam, površje rekultivirajo – ponovno uredijo degradirano okolje za kmetovanje.

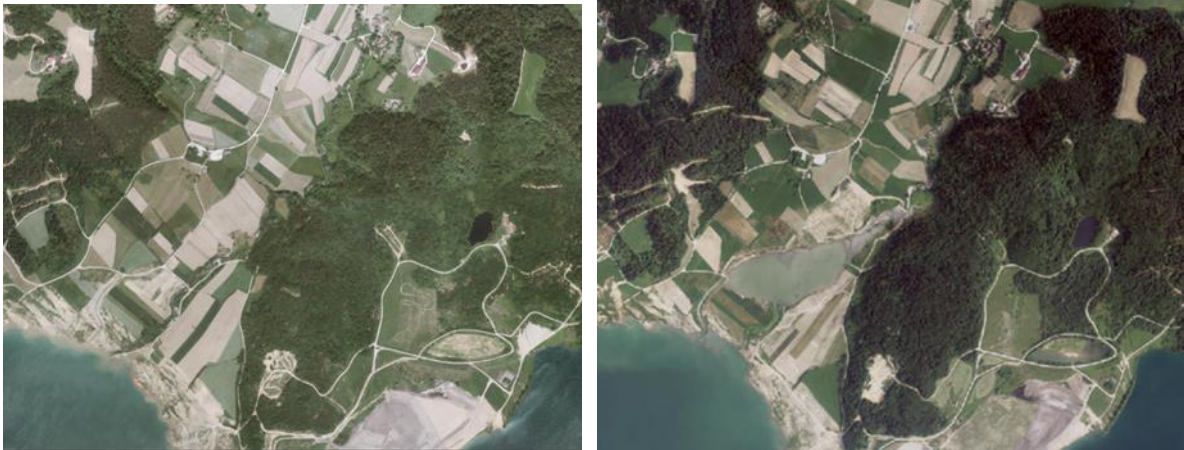
Slika 21: Ozemlje ob spodnjem toku Velunje, leta 2009-2011 (levo), desno nastanek Gabrškega jezera, leta 2012-2013 (Vir: Atlas okolja)

Na sliki 21 (levo) opazimo intenzivno obdelano Gabrško polje, celotno gozdnato vzpetino Ležen in del Družmirskega jezera. Do leta 2011 na raziskovanem območju ni opaziti antropogenih reliefnih oblik. Čez dve leti so pa že vidne (slika 21, desno). Ugreznilo se ozemlje sredi južnega dela Gabrškega polja. Nastalo je Gabrško jezero. S površja je izginil izliv potoka Velunje, ki se je od leta 2013 izlivala v novonastalo jezerce. Površje in rastlinstvo Ležna ostaja nespremenjeno.

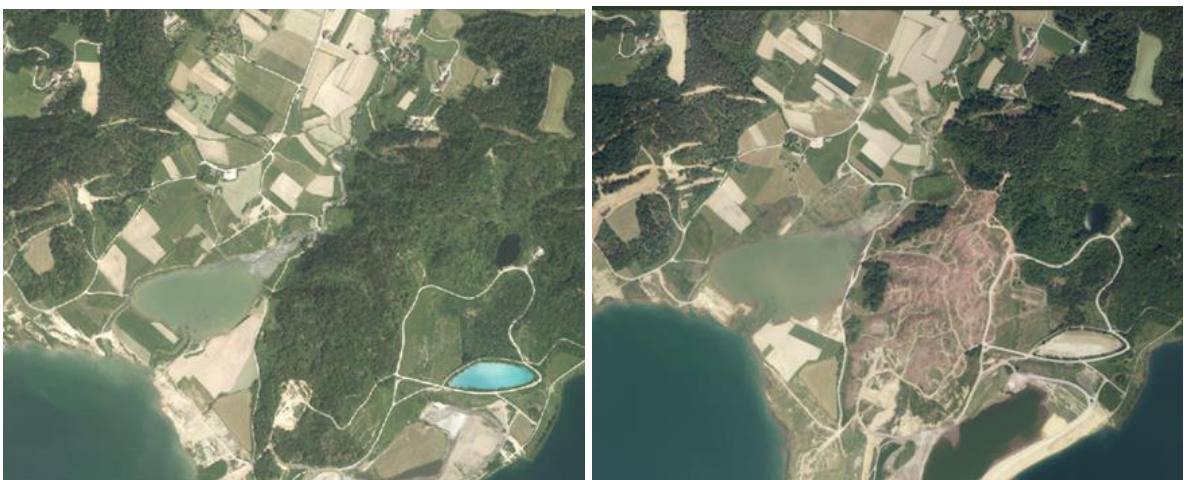
Slika 22: Levo; manjše jezero vzhodno od Ležna, leta 2014-2015 in desno; posekan gozd na Ležnu, leta 2015-2016 (Vir: Atlas okolja)

V obdobju med letoma 2014-15 ni bistvenih sprememb reliefa od prejšnjega leta. Le na vzhodni strani Ležna je opaziti manjše ugrezninsko jezerce, ki so ga v leta 2016 že sanirali oz. zasuli.

Tega leta so vidne posledice izsekanega gozda na Ležnu. Gozd, ki je poraščal vzpetino je popolnoma »izginil«. Med pogovorom smo izvedeli, da je golosek predpriprava na posedanje terena. Če se teren posede pred posekom, se drevesa nekontrolirano nagibajo in je sečnja zelo otežena, tudi nevarna ali celo nemogoča. Kasneje so odstranili tudi plast humusne prsti, jo ohranili in uporabili pri sanaciji – rekultivaciji na Gabrškem polju. Gabrško jezero se je nekoliko povečalo, zlasti proti jugu in se še bolj približalo Družmirskemu jezeru. Na zemljevidu je vidno, da sta bili leta 2019 jezera že združeni. Če dosledno pogledamo, lahko razberemo, da je spodnji tok Velunje nekoliko širši. Izvemo, da se je tega leta začela poglobljati potočna struga.

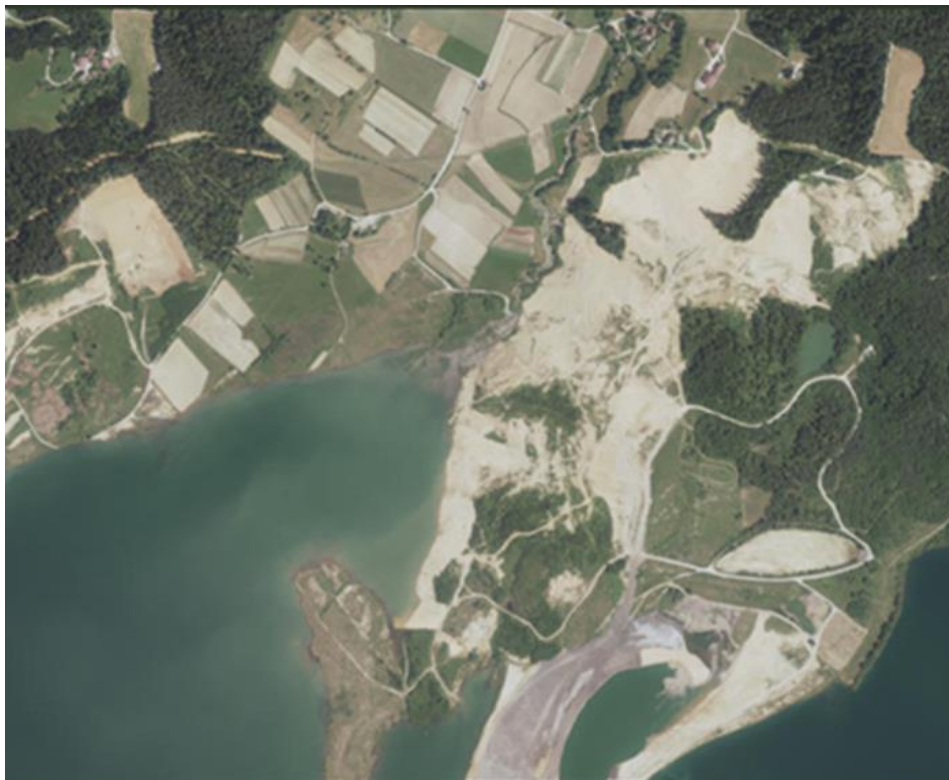
Slika 23: Družmirsko jezero se je razširilo proti severu, leta 2017-2019 (Vir: Atlas okolja)

V obdobju med 2017-19 so zaradi izkopavanja lignita ponovno nastale reliefne spremembe. Gabrško jezero se je združilo z Družmirskim in povečalo njegovo površino. Potok Velunja se po osmih letih zopet izliva v Družmirsko jezero. Njegov tok je videti širši in še bolj poglobljen.

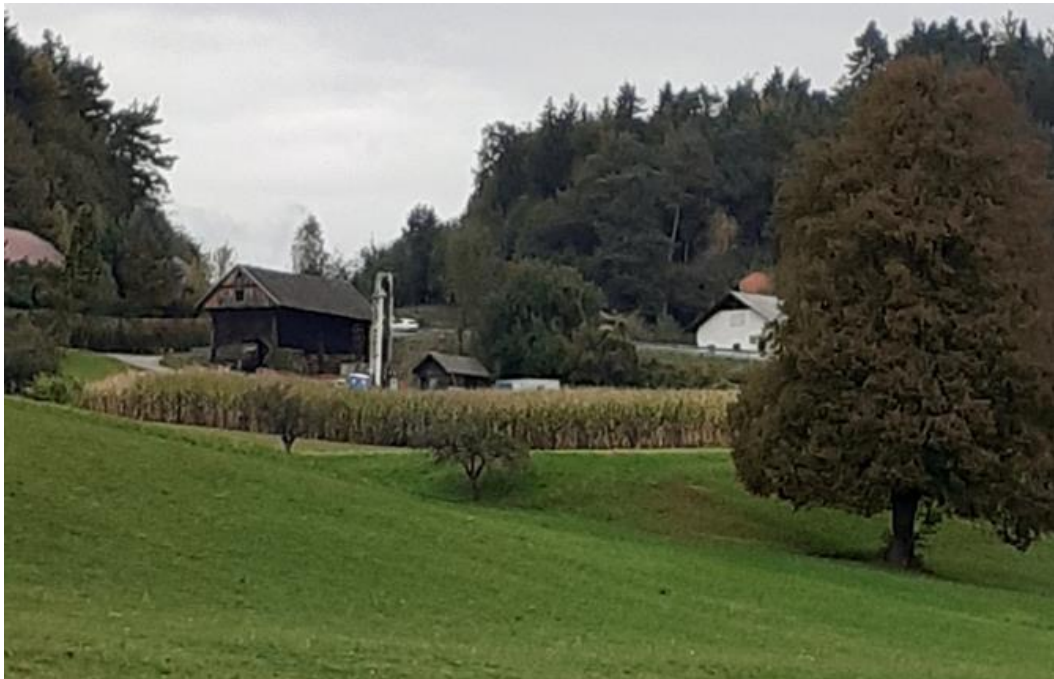
Slika 25: Vrtalni stroj za novo vrtino (Foto: U. Raško)

Delo na terenu je potekalo 17. oktobra 2020. Pod vodstvom g. Aleša Lamot smo odšli na ozemlje Gabrškega polja, ki leži na desnem, zahodnem bregu Velunje. Seznanil nas je, da so na tem območju tako imenovani Gabrški skladi lignita, v globini 450 m. Plasti lignita so raziskali z vrтанjem vrtin na številnih lokacijah. Od daleč smo opazovali, fotografirali vrtalni stroj, ki je dolbel novo vrtino.

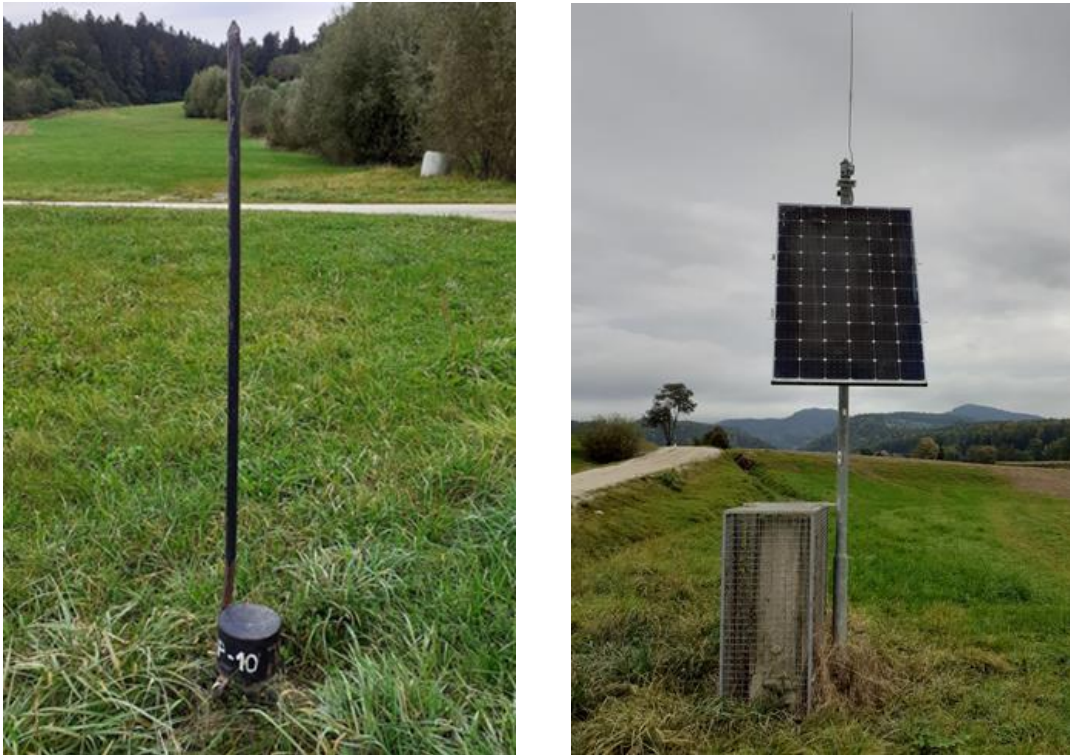
Na nekaterih predelih polja je bila prst zelo namočena, ponekod tudi poplavljenjena zaradi padavin, v dnevih pred odhodom na teren. Pozornost so vzbudili piezometri, s katerimi merijo raven in tlak podtalnice – piezometrični nivo vodne gladine. Globina vrtine je različna, od 250 m do 530 m. Dober piezometer hitro reagira na spremembe nivoja vode v vodonosniku.

Na polju je tudi seizmograf, ki je namenjen merjenju tresenja v času izkopavanja. Vzrok za tresljaje je umetnega nastanka in poteka v času rudarjenja pod Gabrškim poljem.

Slika 26: Piezometer (levo) (Foto: U. Raško), Seizmograf (desno) (Foto: I. Preložnik)

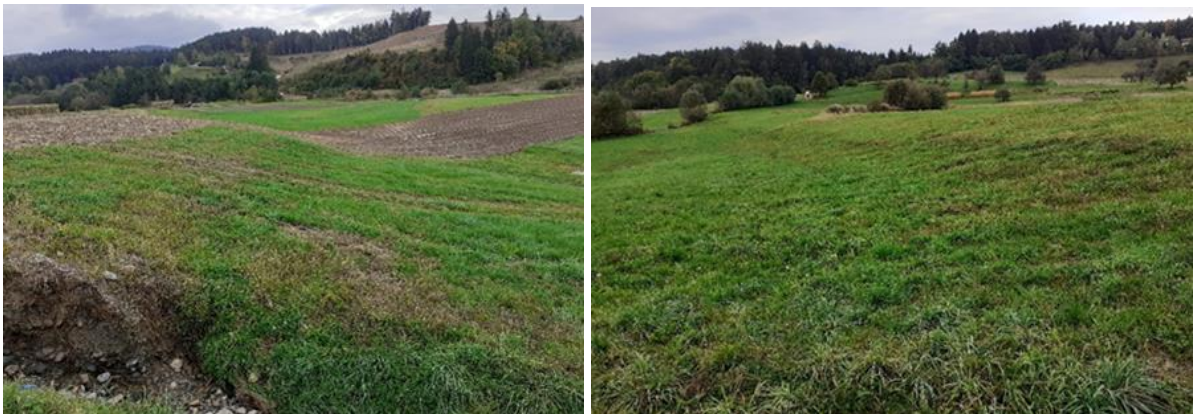
Sredi polja smo opazovali sanirano razpoko, jarek, ki poteka v smeri vzhod-zahod. Z gradbenimi stroji so ukrepali tako, da so globel zapolnili s prstjo in zaoblili površje. Nastala je blaga terasa. Kljub temu lahko traktor tod vozi oz. obdeluje njivo. Takšno obliko sanacije imenujmo rekultivacija – vnovična usposobitev, ureditev kmetijskega zemljišča, zaradi nastale rudniške ugreznine.

Slika 27: Rekultivirano kmetijsko zemljišče – blaga terasa (Foto: U. Raško)

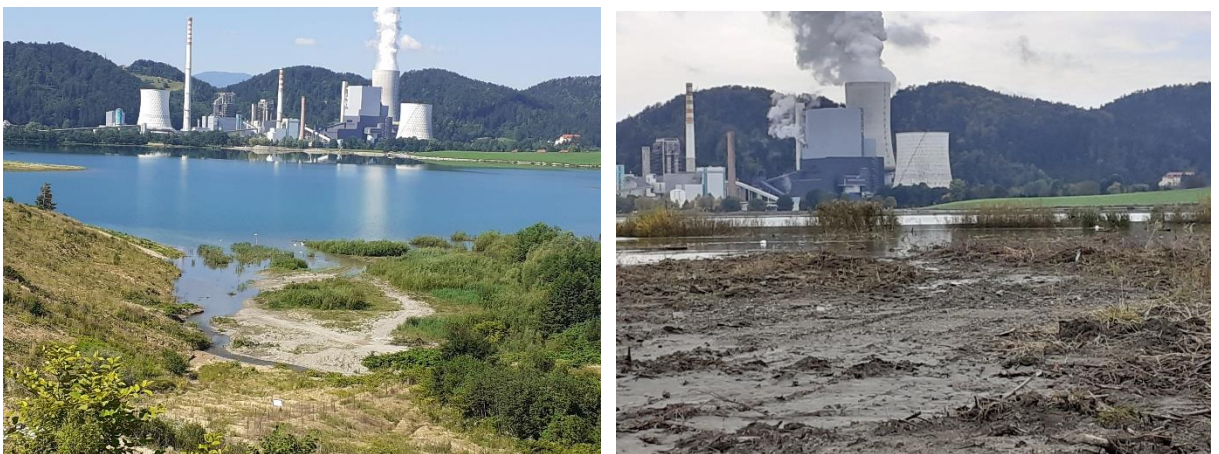
Slika 29: Izliv Velunje v Družmirsko jezero julija 2020 (levo) (Foto: I. Preložnik) in oktobra 2020 (desno) (Foto: U. Raško)

Južni obronki Gabrškega polja se spuščajo in že pogrezajo v Družmirsko jezero. Na jugovzhodnem območju, v vznožju Ležna, se v jezero izliva potok Velunja. Opazili smo, da je ta del polja že zapolnjen z muljem in najbolj izpostavljen ugrezanju in izginjanju pod gladino jezera. V začetku julija 2020 (prvo terensko delo) smo to območje opazovali z Ležna. Bilo je kopno, poraslo z grmičevjem.

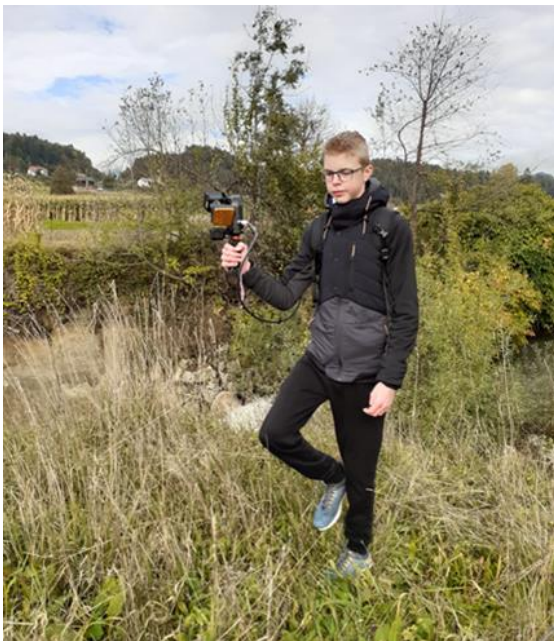
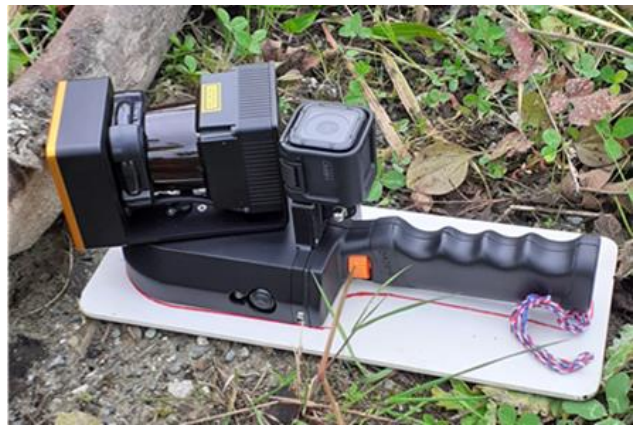
Z mobilnim, ročnim 3D laserskim skenerjem je Urh posnel območje pete kaskade in delast izliv Velunje.

Slika 30: Merjenje s 3D skenerjem (Foto: B. Mestnik) in desno mobilni 3D laserski skener (Foto: I. Preložnik)

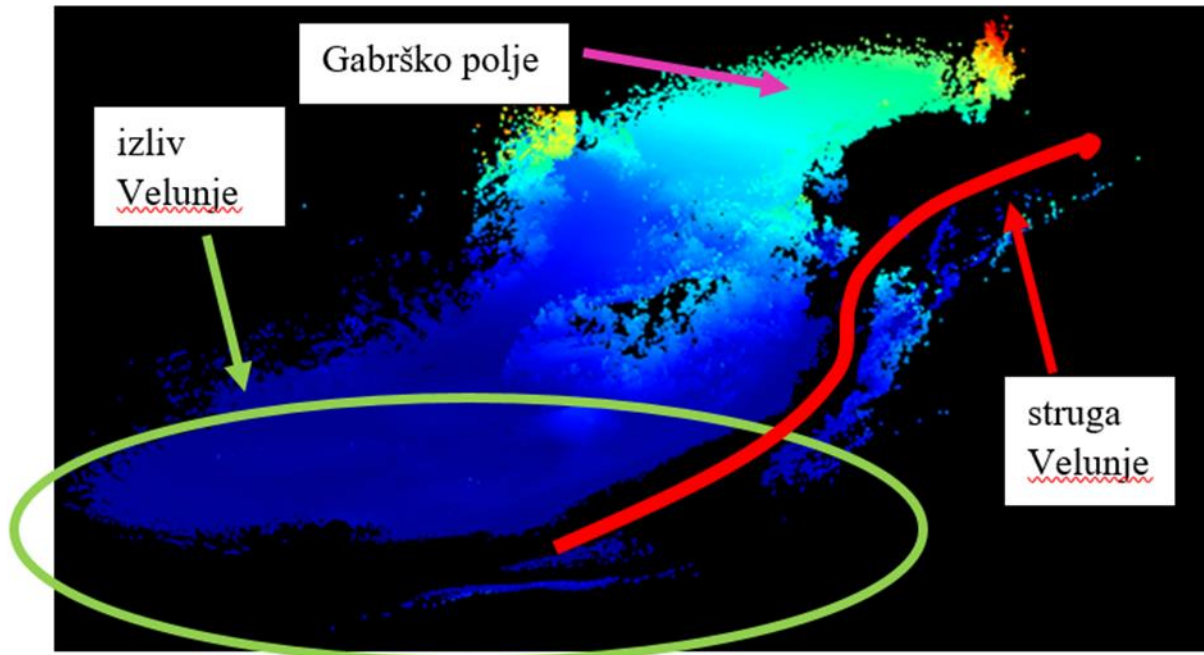
Slika 32: Oblak točk južnega dela Gabrškega polja in izliv Velunje (Vir: U. Raško)

Naš računalnik ni zmožal naložiti vseh programov in kvalitetno obdelati podatke. Rezultat našega samostojnega dela sta dve sliki. Ena prikazuje območje ob izlivu Velunje, druga pa območje pete kaskade. Oblake točk smo si ogledali na tej spletni strani: <http://lidarview.com/>.

Na koncu terenskega dela smo imeli priložnost z mobilnim 3D laserskim skenerjem posneti antropogene reliefne oblike na območju četrte, pete kaskade in deltast izliv Velunje. S posebnim računalniškim programom smo posnetek terena obdelali v oblak točk in ga 3D modelirali.

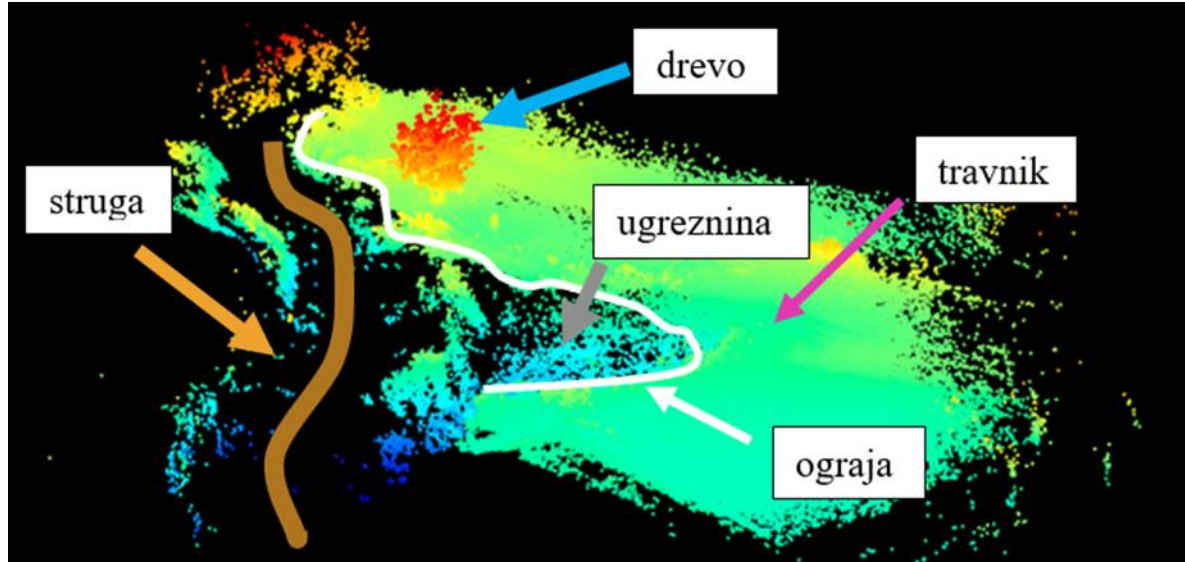
Slika 33: Prikaz oblaka točk na območju četrte, pete kaskade in začetek kanjona Velunje (Vir: U. Raško)

Sliki 29 in 30 prikazujeta območje zadnje kaskade in sta bili obdelani s programom CloudCompare. Lahko bi jih obdelali še s programi Autodesk Recap, Autodesk Civil3D, Rhinoceros, 3DSurvey (Vir: Premogovnik Velenje, Aleš Lamot).

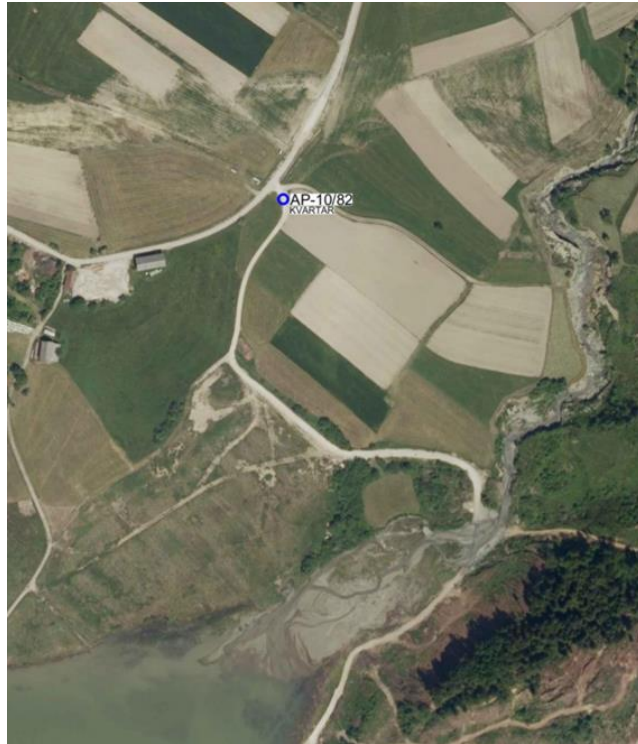
Slika 34: Gabrško polje, lokacija vrtnice AP-10/82 (Vir: Premogovnik Velenje)

Sedimentne plasti kamnin so fluvialnega (rečnega) značaja. Tekoča voda potoka Velunja je prenašala in v spodnjem toku odlagala kamninsko gradivo. Območje Gabrškega polja so zapolnili nanosi proda, peska in glin, pod njimi pa je več kot 100 m debela plast lignita.

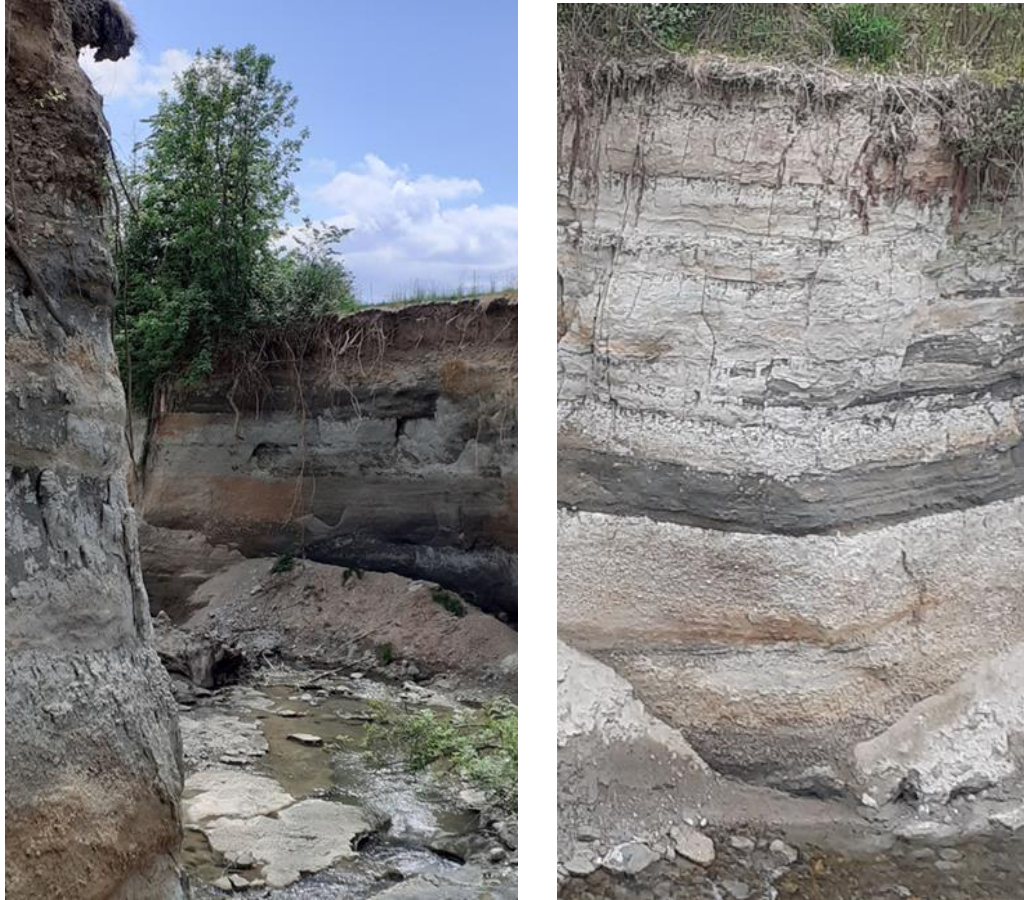
Slika 35: Kamninske plasti v kanjonu Velunje (Foto: B. Mestnik)

V soteski in njeni okolici je prisoten aluvij (naplavine iz kvartarja), material, ki ga v dolinah odloži tekoča voda. Zastopani so debelozrnati, srednjezrnati in drobnozrnati prodniki, pesek in peščena glina. Osnovni namen raziskovalne naloge ni določanje velikosti zrn, zato smo zadovoljni s to ugotovitvijo. Lahko pa vidimo, da gre za podobne plasti, ki so (odvisno od smeri in moči nekdanjega toka) mestoma debelejše/tanjše ter se nahajajo globlje ali plitveje pod površjem. Pri izlivu Velunje v Družmirsko jezero smo pobrali nekaj kamnov, ki so del sprijete kamnine in jih je tekoča voda odložila. Z geologinjo smo ugotavljali nastanek in starost.
