OSNOVNA ŠOLA GORICA  
Goriška cesta 48, 3320 Velenje

MLADI RAZISKOVALCI ZA RAZVOJ ŠALEŠKE DOLINE

RAZISKOVALNA NALOGA

**PRISOTNOST MIKROPLASTIKE V REKI PAKI NA OBMOČJU  
VELENJA**

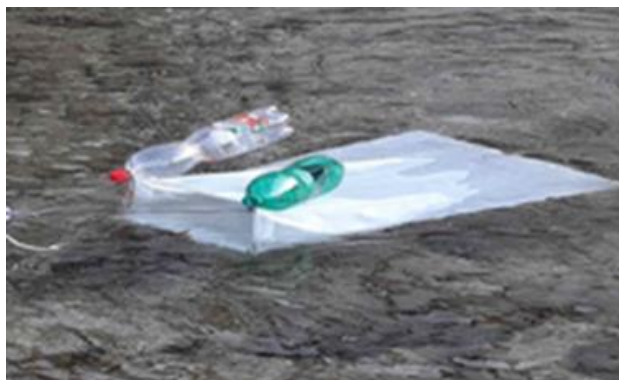
Slika 6: Mreža za vzorčenje mikroplastike v Paki (Foto: D. Lamot)

Epineustonska mreža je mreža, ki ima pore, velike 333  $\mu\text{m}$  in je primerna za lovljenje mikroplastičnih delcev v vodi.

Zašili smo robove epineutonske mreže v obliki vreče, dolžine 350 mm, širine 160 mm. Nanjo smo prišili kovinski okvir, velikosti 150 x 350 mm in na vsako stran pritrdili prazni plastenki, da se mreža ne bi potopila. Na okvir z mrežo smo pričvrstili še 10 m dolgo vrstico za spuščanje v reko.

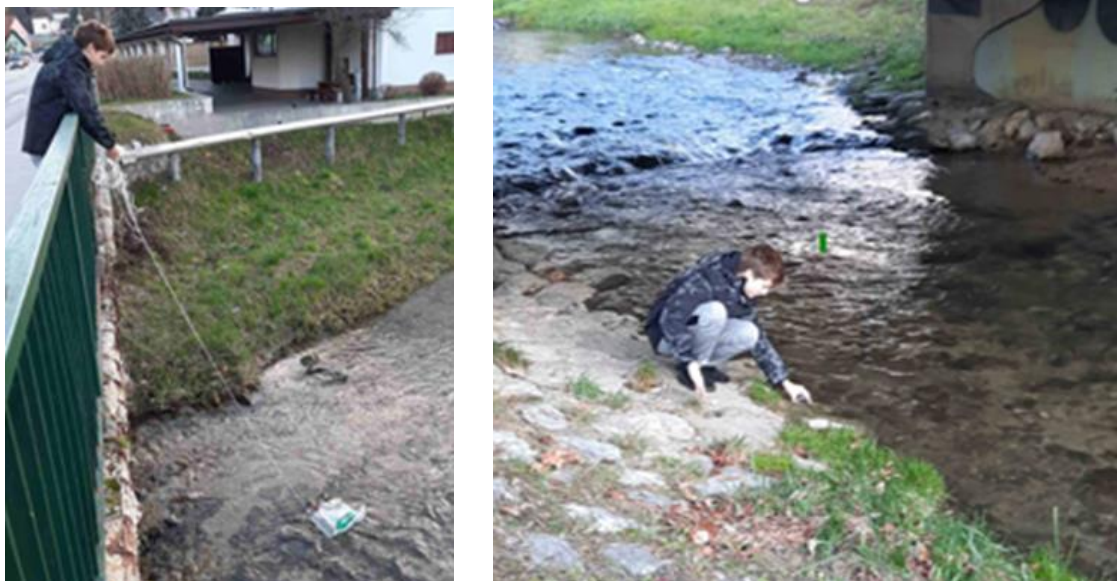
Slika 7: Nastavljanje mreže za vzorčenje mikroplastike v vodo (levo) in zajemanje vzorca vode v čašo (desno) (Foto: R. Blagus)

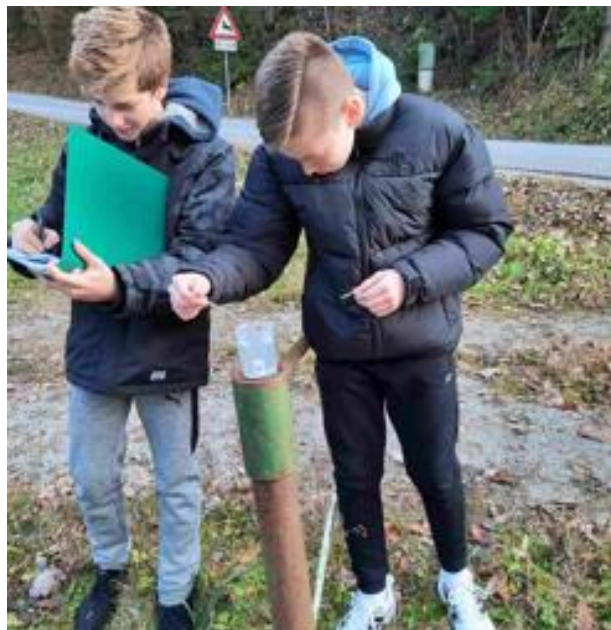
Slika 8: Merjenje temperature in pH-ja (Foto: Z. Tisnikar Lamot)

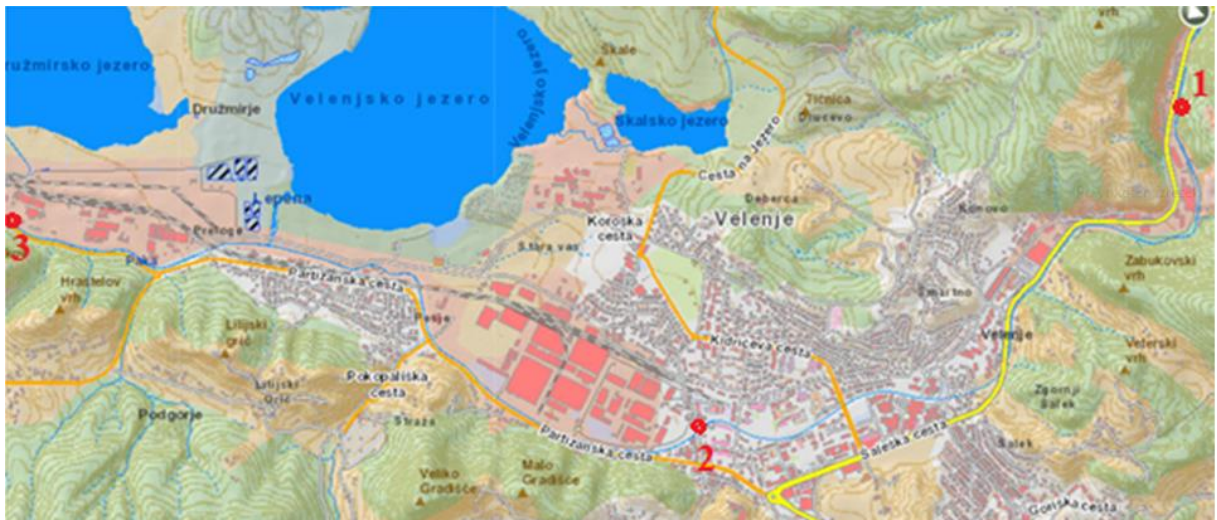
- **1. lokacija:** na mostu v naselju Paka pri Velenju (cesta proti Lopatniku), predno reka priteče v Velenjsko kotlino,
- **2. lokacija:** na mostu Koroške ceste v Velenju (pri Mizarstvu Meh), kjer se zaključi bivalni del mesta,
- **3. lokacija:** na mostu Partizanske ceste pri Premogovniku Velenje, kjer se zaključi industrijski del mesta.

Slika 9: Velenjska kotlina – označene lokacije terenskega dela (<http://gis.arso.gov.si/atlasokolja>)

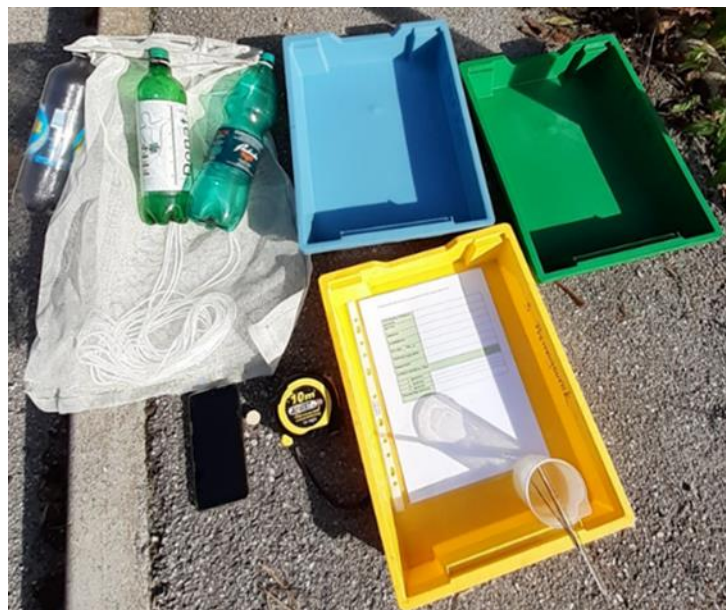
- mrežo za vzorčenje,
- termometer,
- steklena čaša,
- meter – merilni trak dolžine 10 m,
- plutovinaste zamaške,
- uro štoparico,
- beležko s pisalom,
- telefon, s katerim smo fotografirali.

Slika 10: Material za terensko delo (Foto: D. Lamot)

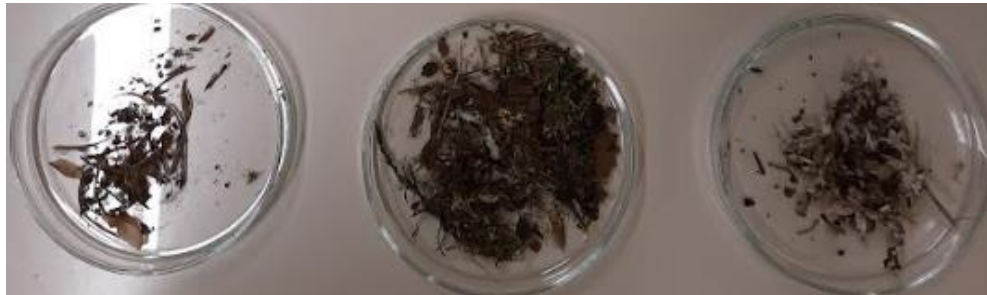
Slika 11: Posušen material, ujet pri tretjem terenskem delu (Foto: D. Lamot)

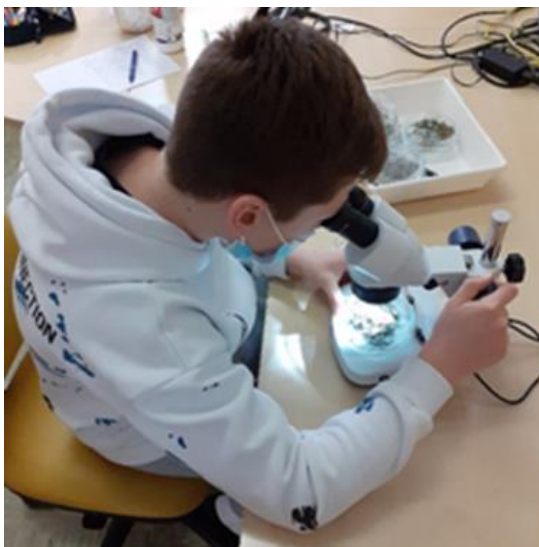
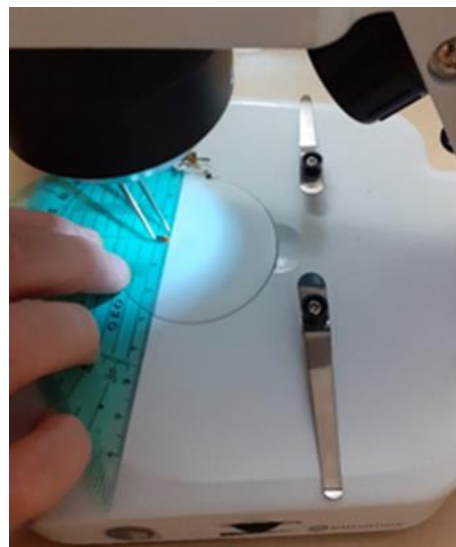
Slika 12: Rok pri mikroskopiranju (levo) in merjenju delcev mikroplastike pod mikroskopom (desno) (Foto: D. Lamot)

- petrijevke,
- pinceto,
- ravnilo - geotrikotnik,
- stereo mikroskop - lupa (euromex),
- posušen material ujet v mreži za vzorčenje,
- beležko s pisalom,
- fotoaparata.

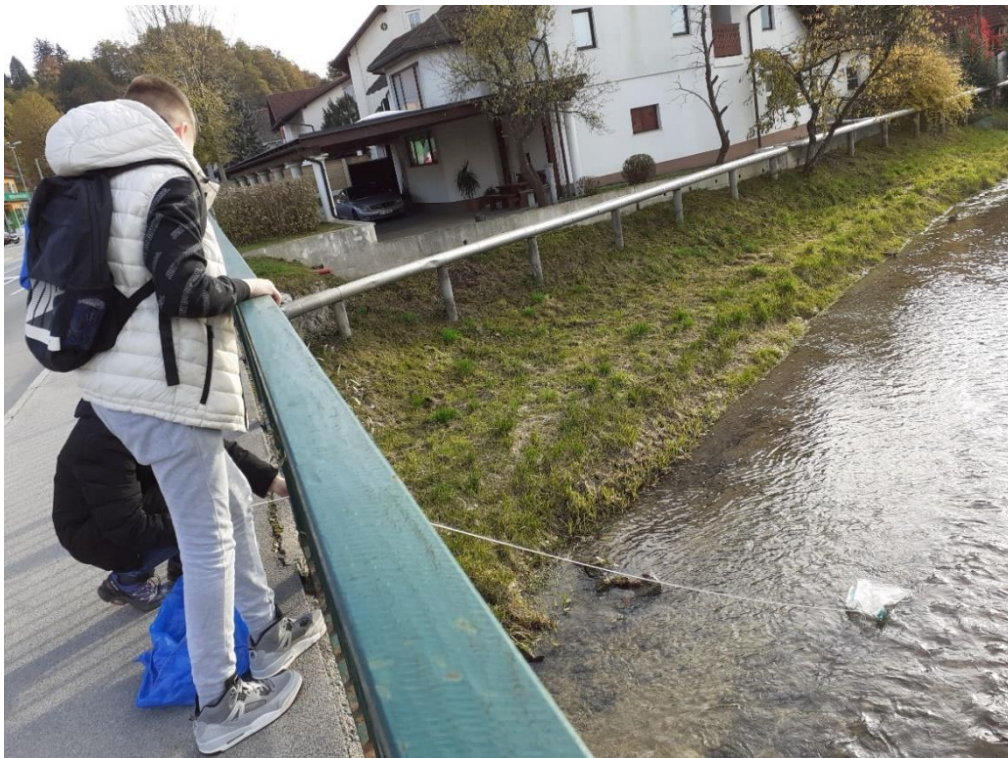
Slika 13: Vlečenje mreže iz reke (Foto: B. Mestnik)

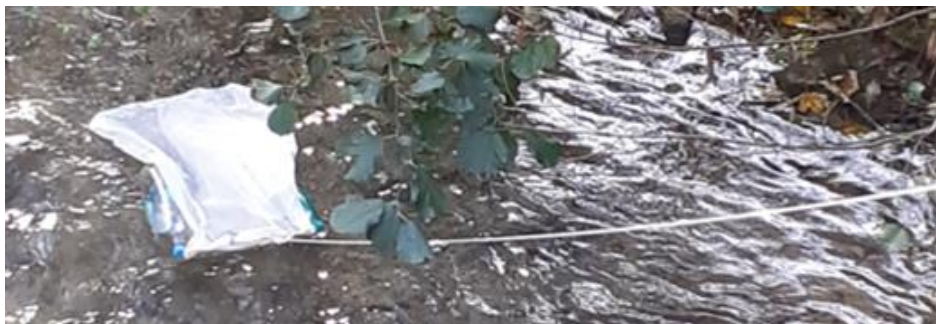
Slika 14: Nameščena mreža v reki Paki (Foto: D. Lamot)

$$\frac{\text{hitrost toka reke v m/s}}{\text{površina mrežne odprtine v m}^2} \times \text{čas v sekundah, ko je bila mreža v vodi}$$

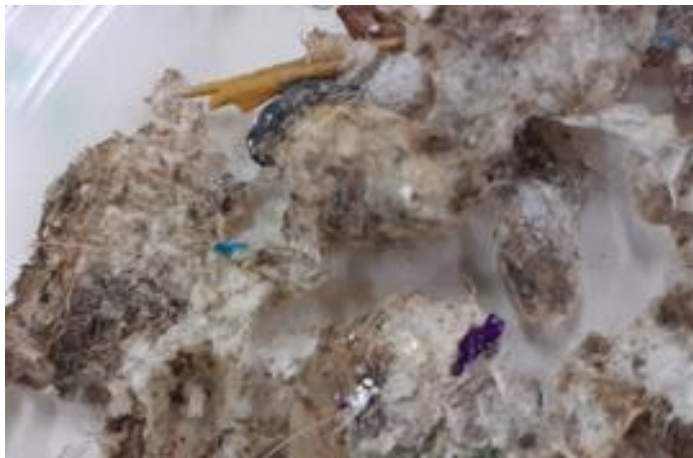
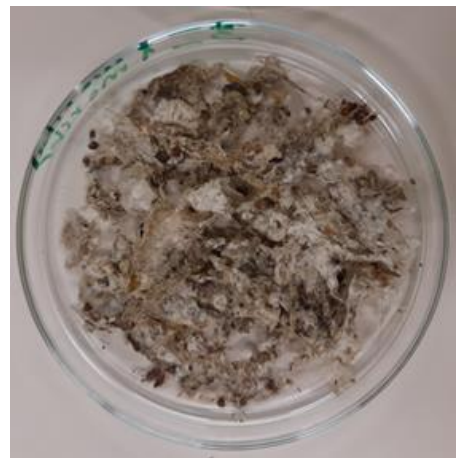
kateremu velikosti nismo mogli izmeriti zaradi velike vsebnosti papirja, s katerim se je mikroplastika prepletala.

*Slika 18: Delci mikroplastike med papirjem (Foto: D. Lamot)*

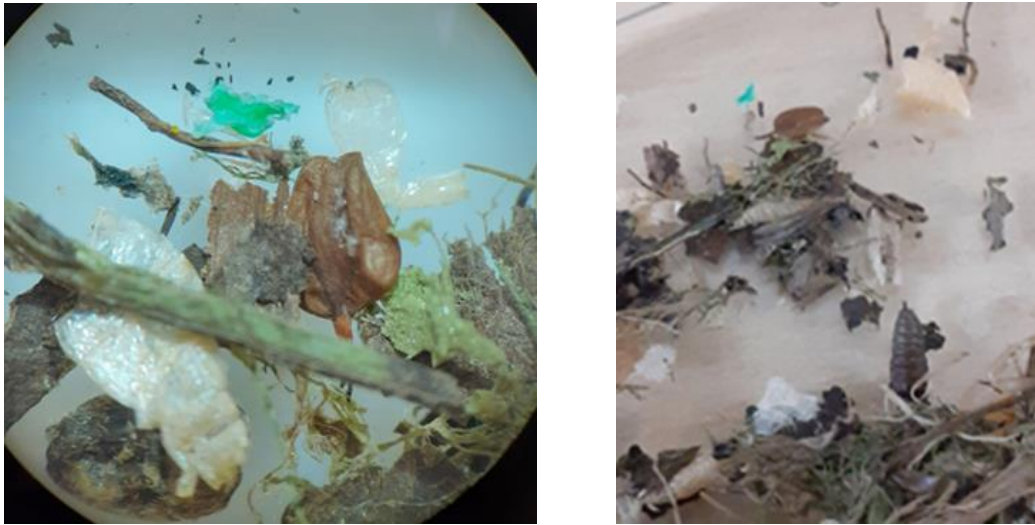
- **3. lokacija:** našli smo nitke, ki so merile 5 mm v dolžino, v širino pa manj od 0,1 mm, zasledili pa smo tudi koščke zelene, bele in prozorne barve, enake velikosti: 0,5 mm v dolžino in 0,3 mm v širino.

Slika 21 Delci mikroplastike, ujeti pri Premogovniku Velenje – levo slika skozi lupo stereo mikroskopa, desno slika materiala v petrijevki (Foto: R. Blagus)

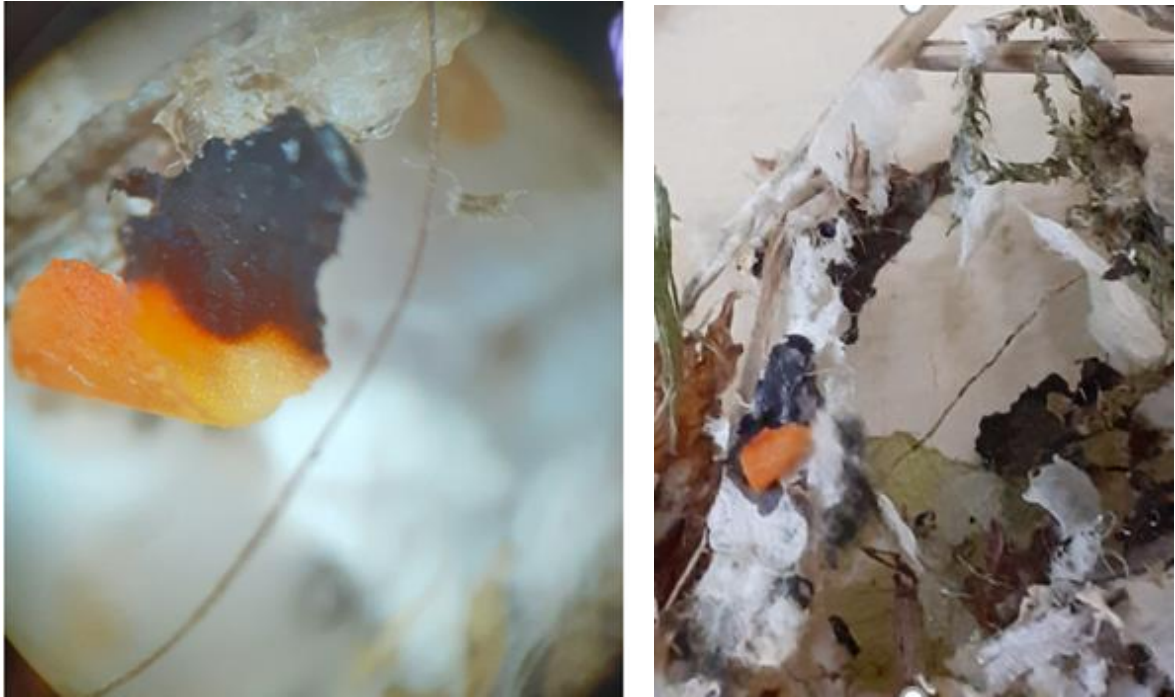
- **3. lokacija:** našli, prepoznali smo pet delcev mikroplastike: dva oranžna v obliki mrežice in velikosti 3 mm dolžine, 1 mm širine, ter prav tako dva črna podobne oblike in velikosti. Prisoten je bil tudi moder delec, ki se prepleta s papirnimi vlakni. Gre za košček polivinila, velikosti 0,3 x 0,8 mm,

Slika 24: Delci mikroplastike pri tretji meritvi na lokaciji Premogovnika Velenje – levo slika skozi lupo stereo mikroskopa, desno slika materiala v petrijevki (Foto: D. Lamot)

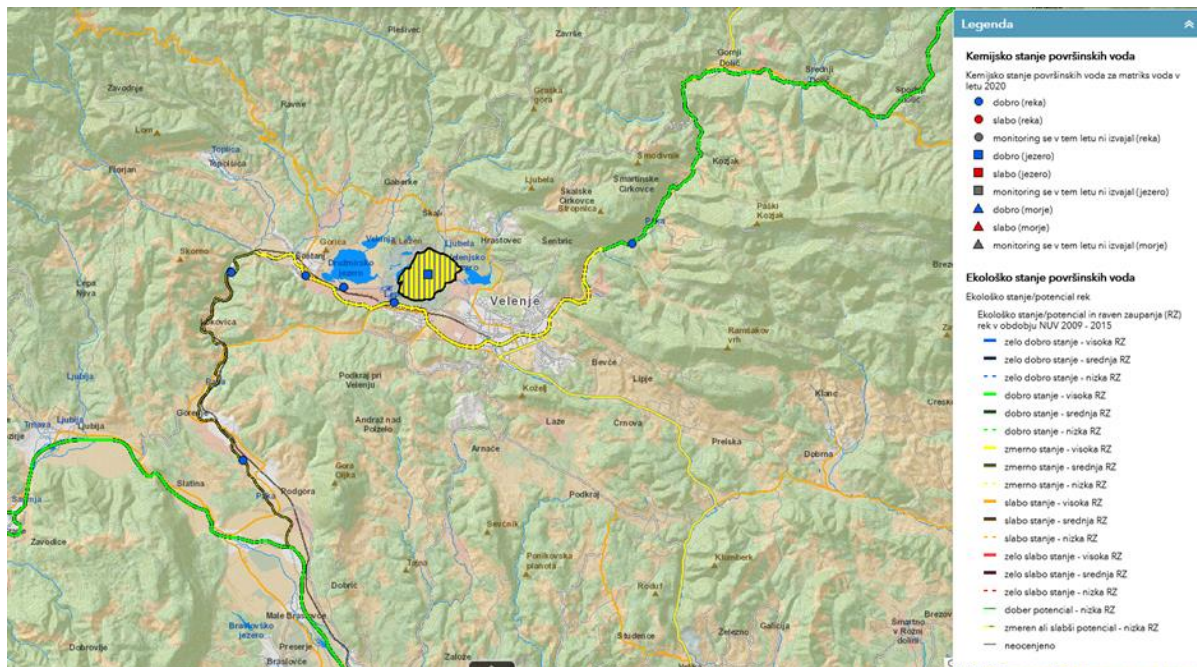
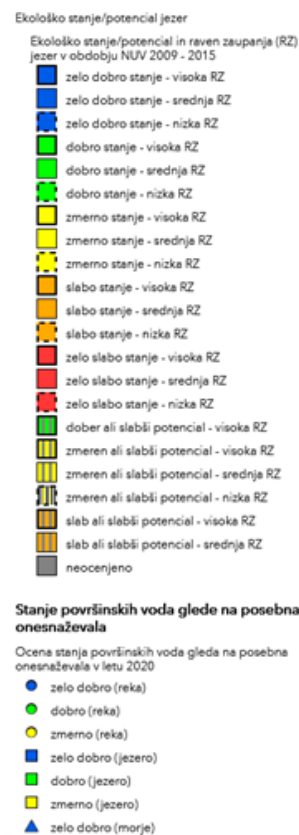
## Priloga 2

### Kemijsko in ekološko stanje reke Pake in ekološko stanje/potencial jezer v Šaleški dolini
